Inspectierapport n° 5

Calamiteit: Brand

Bedrijfspan,
op het volgende adres:
Trakelweg 72, 8800 Roeselare.

Dossiernummer : D-5937 (Stad Roeselare)

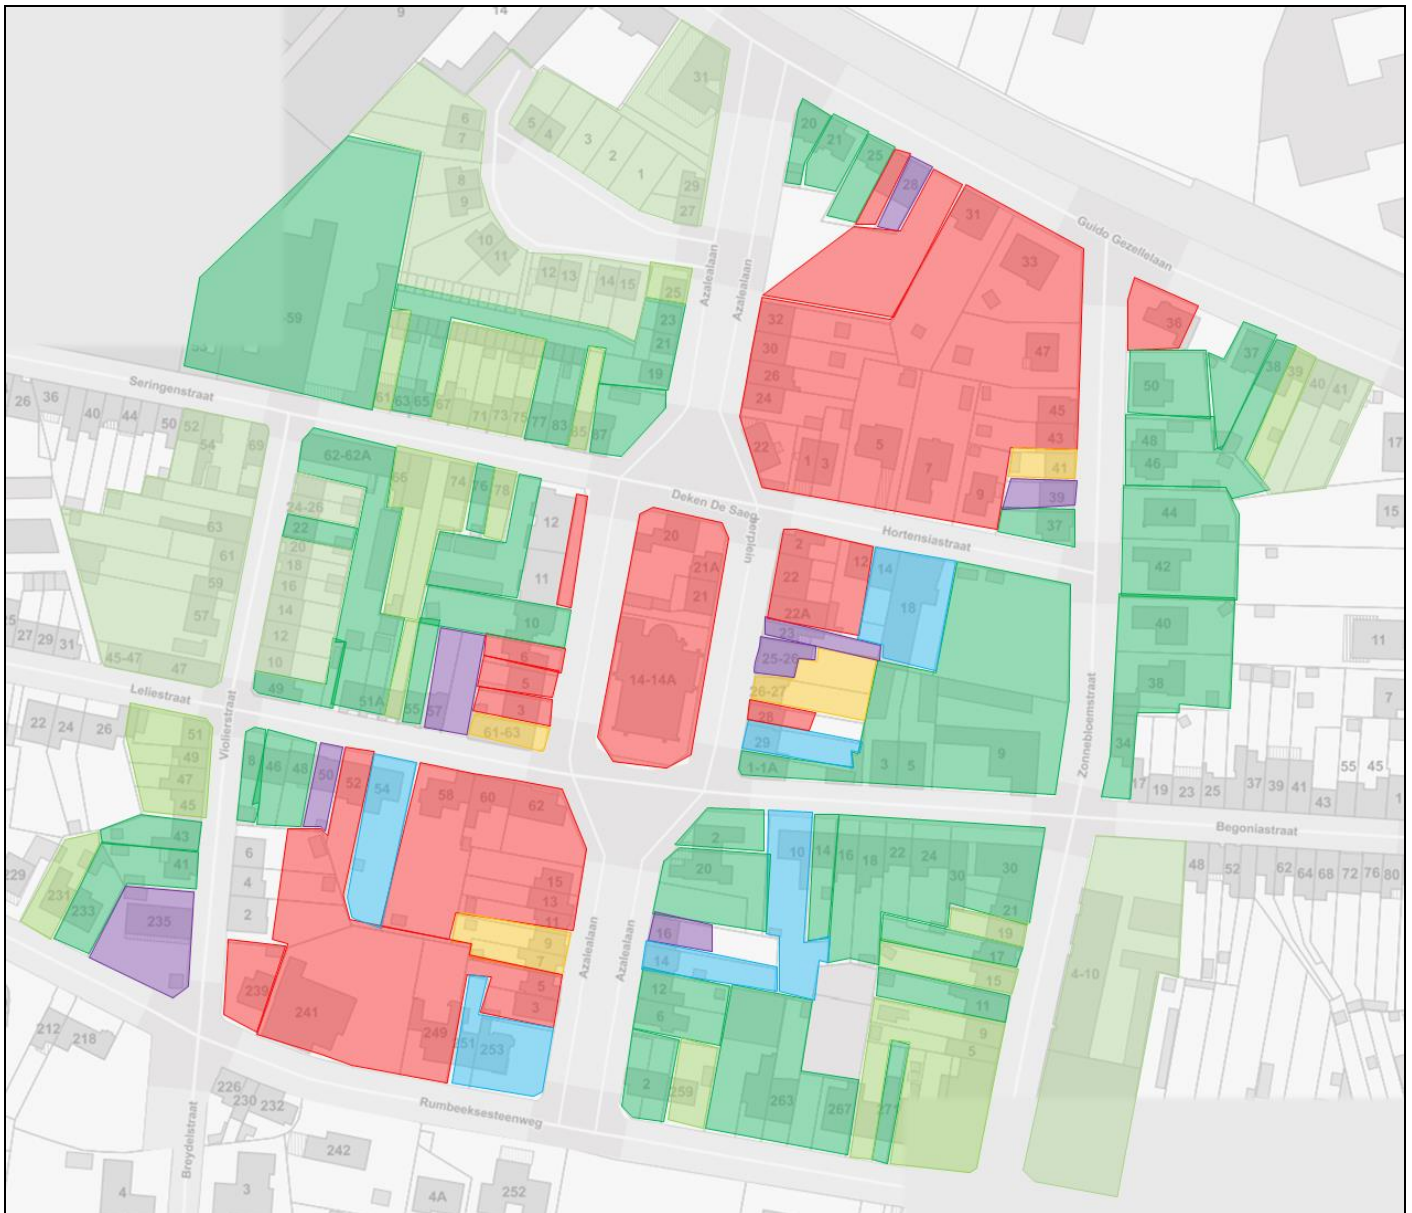
Bijlage 2a : Inspectie private percelen binnen perimeter (boven Rumbeeksestnwg)

Naar aanleiding van de eerste vaststellingen op vrijdag 29-07-2022 werd een eerste veiligheidsperimeter vastgelegd. Om een zo duidelijk mogelijk beeld te krijgen van de verspreiding van de private percelen werd een rondgang georganiseerd van elk privaat perceel binnen deze eerste veiligheidsperimeter.

Enkele bewoners die op het moment van de rondgangen (30/31-07 en 03-08-2022) niet aanwezig waren hebben een bijkomend bezoek gekregen ifv ligging perceel (rand van verspreidingsgebied).

Bij afwezigheid wordt de mogelijke vervuiling van het perceel gebeuren aan de hand van aannames in functie van de vaststellingen van omliggende/aanpalende percelen.

De bevindingen zijn weergegeven op bijgevoegde plannen (bijlage 2a)

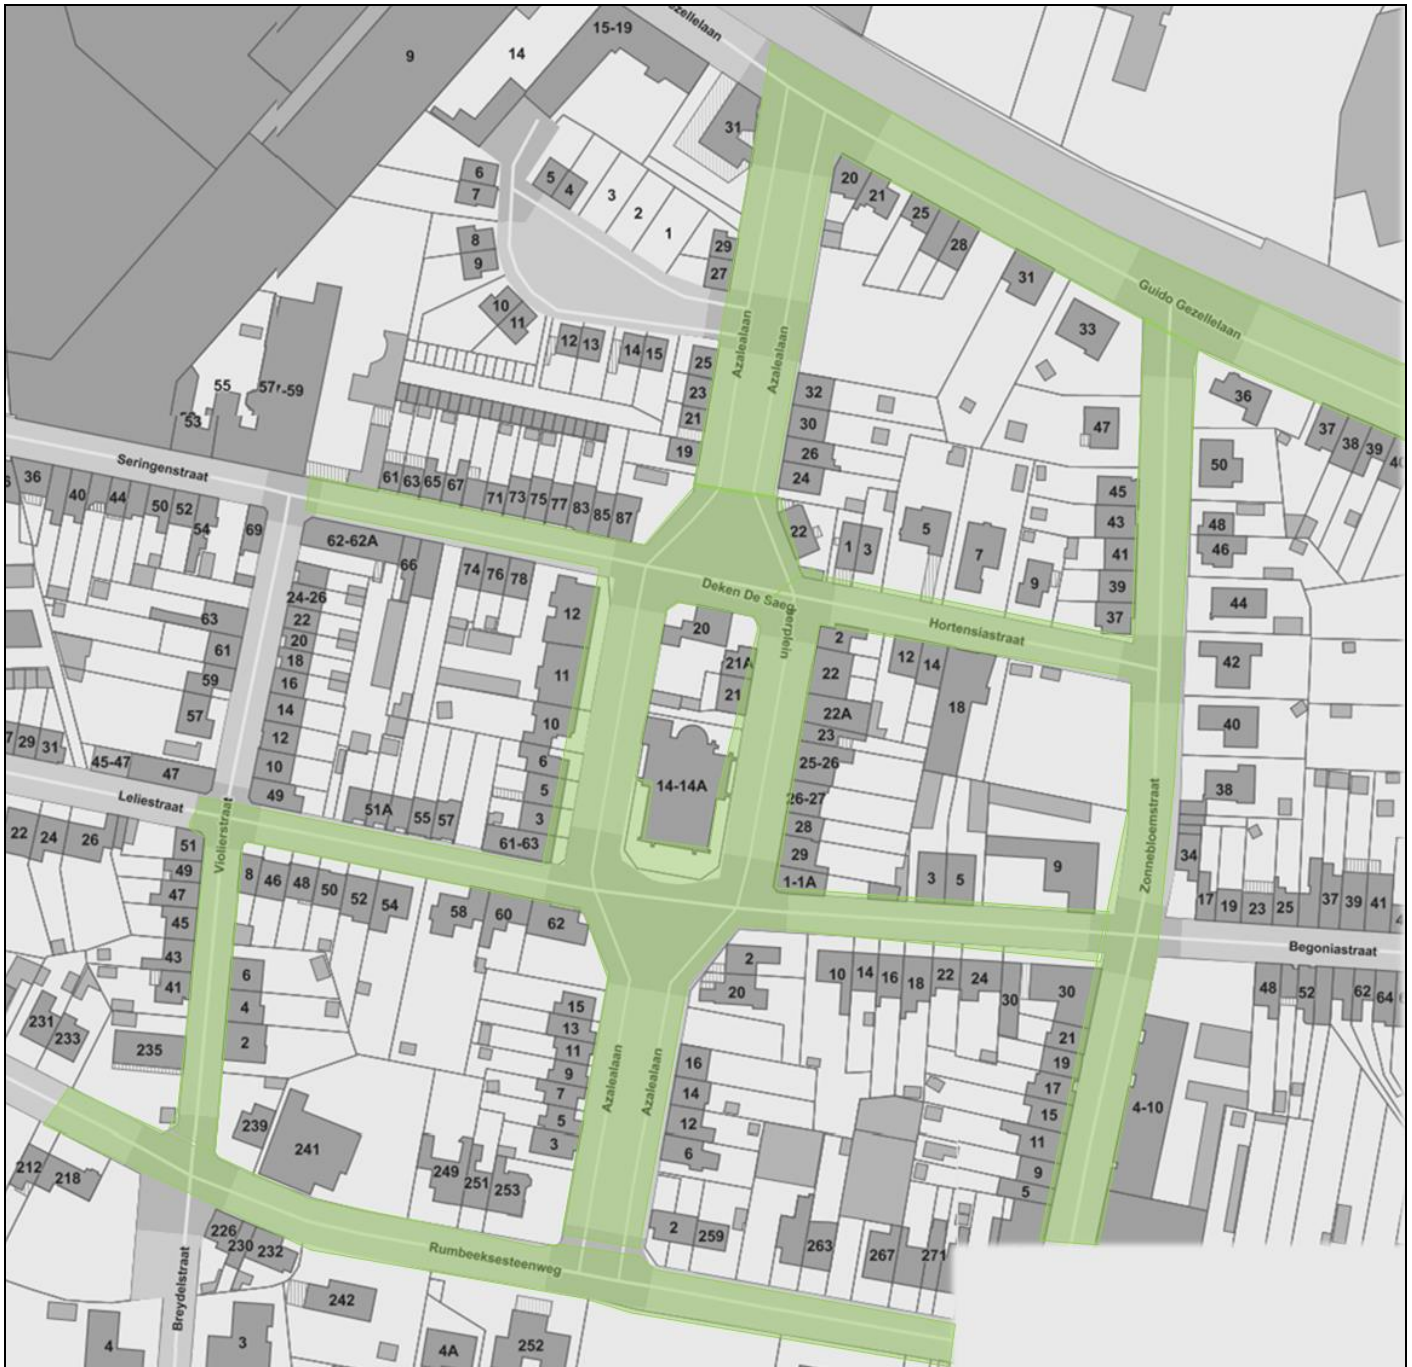
Bijlage 2b : Plan Sanering openbaar domein

Dit deel is visueel gecontroleerd. Hier werden geen visuele restanten meer aangetroffen en kan worden vrijgegeven.

De betreffende delen zijn ingetekend in bijgevoegde plannen (bijlage 2b)

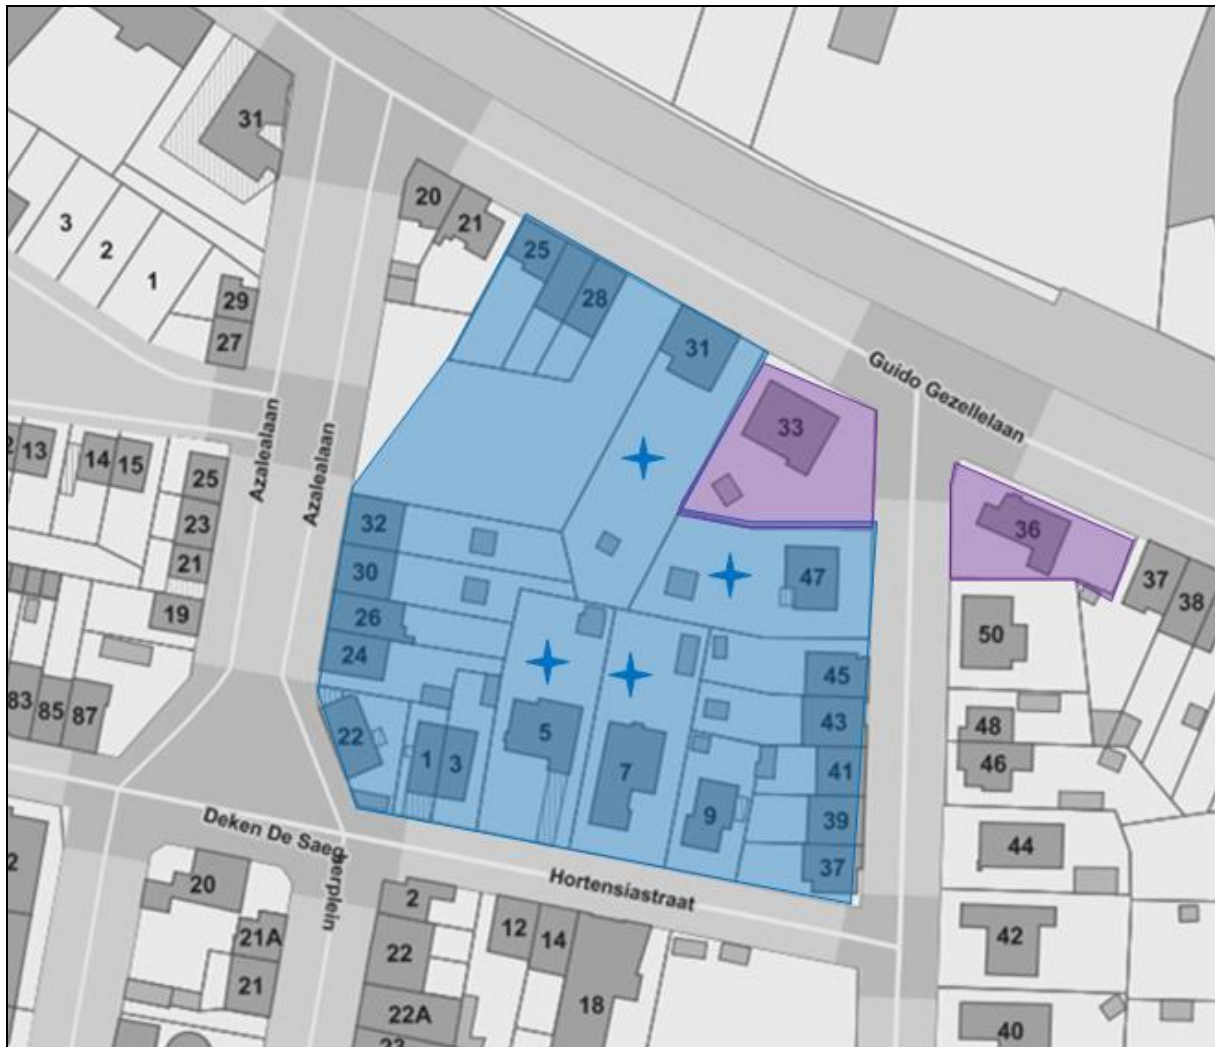
Bijlage 2c : Plan Sanering percelen binnen eerste verspreidingsgebied

Met uitzondering van Guido Gezellelaan 33 en 36 werden alle woningen/tuinen gesaneerd.

Een eerste steekproef werd gehouden in 4 van de reeds gesaneerde woningen/percelen

Deze woningen werden reeds gesaneerd, met uitzondering van de regenwaterputten.

Bij controle werden nog enkele asbestflinters vastgesteld dewelke meteen werden verwijderd.

Op basis van de visuele vaststellingen kan het perceel worden vrijgegeven.

De betreffende delen zijn ingetekend in bijgevoegde plannen (bijlage 2c)

Belangrijke opmerking : asbestflinters kunnen bij de verspreiding in bomen en op daken zijn terechtgekomen. Bij hevige wind kunnen deze flinters verwaaien en zo opnieuw op lager gelegen oppervlakken terecht komen. Het is dan ook steeds mogelijk dat bijkomende neerslag wordt vastgesteld na ons inspectiebezoek of na reiniging van het perceel. Extra aandacht daarvoor is geboden
