## Inspectierapport n° 6

**Calamiteit:** Brand

**Bedrijfspan,**

**Trakelweg 72, 8800 Roeselare.**

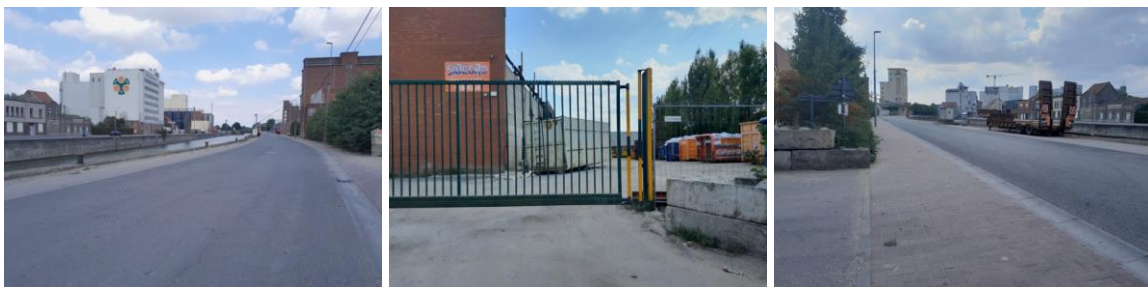
**Op het openbaar domein aan de site werd geen bijkomende neerslag opgemerkt.**

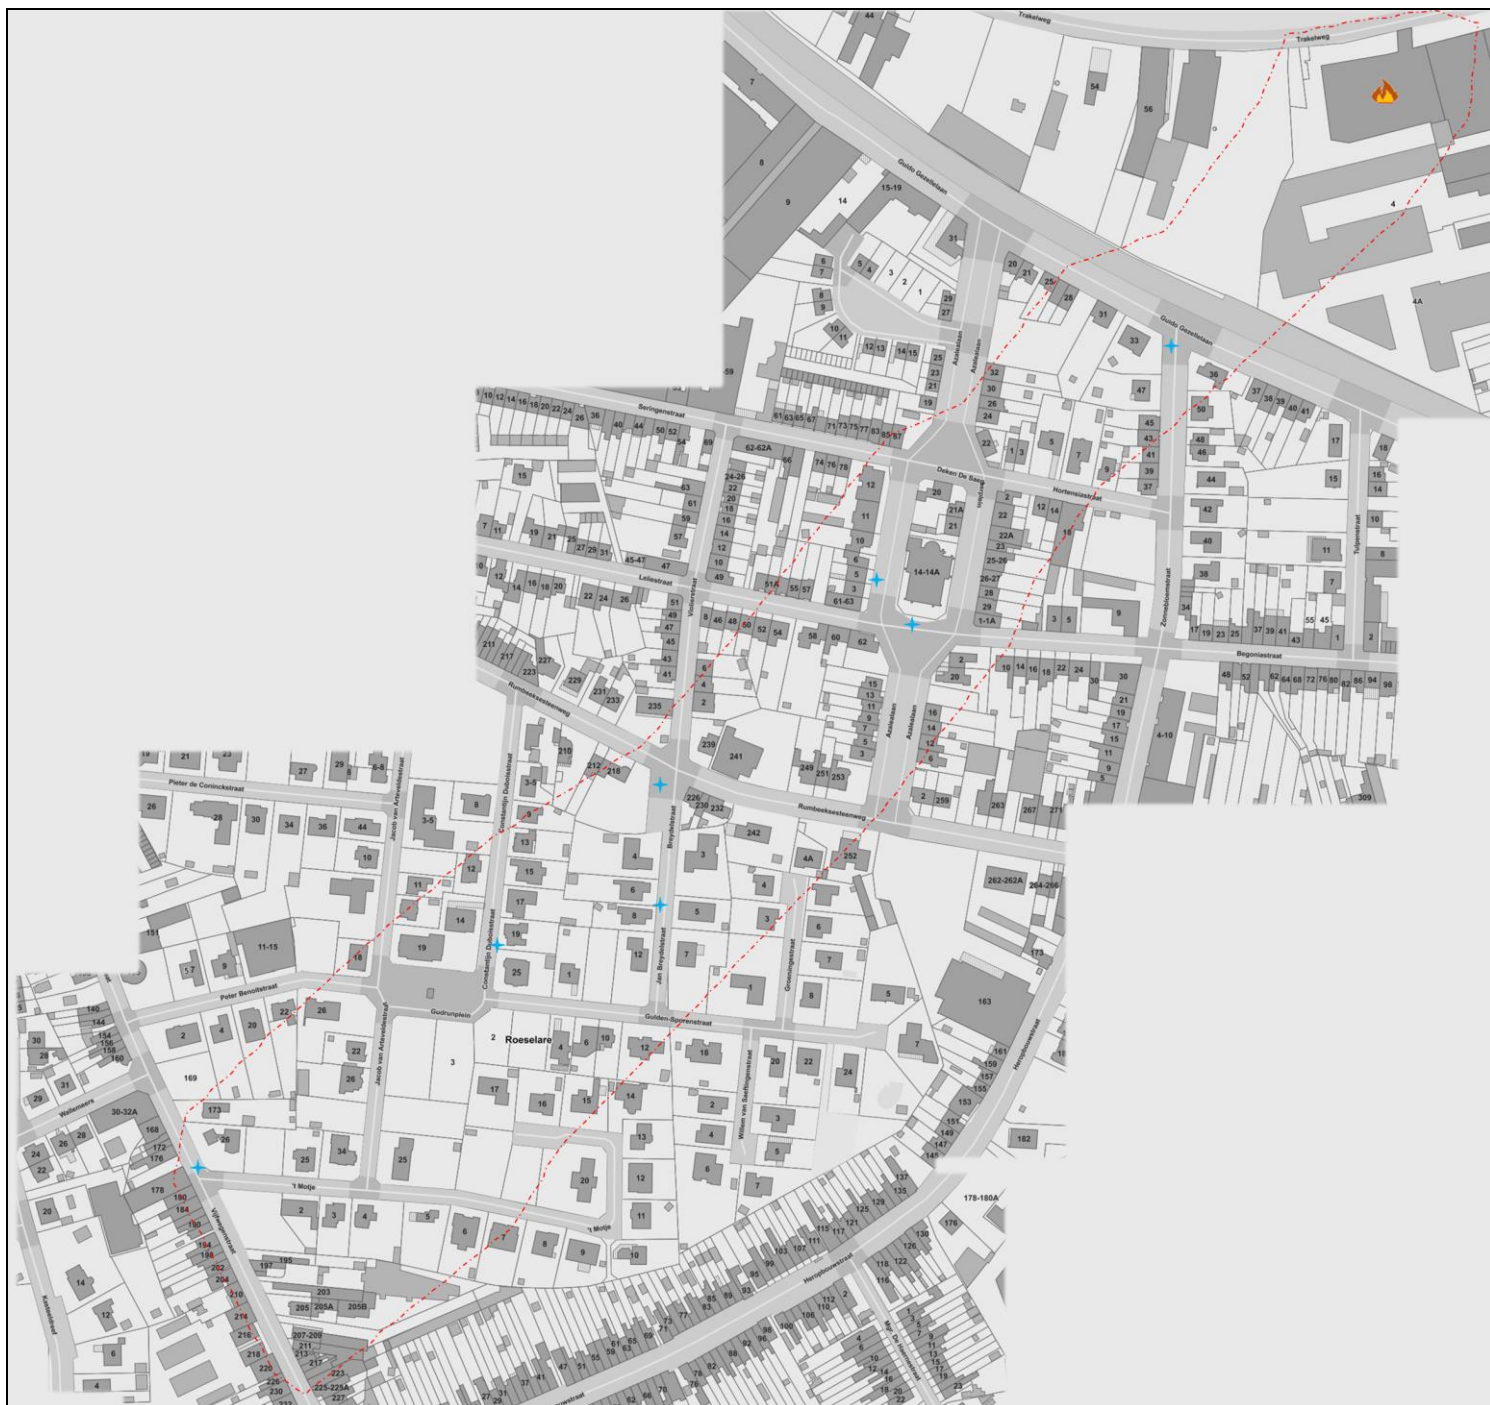
### Bijlage 2a : Inspectie openbare weg

Op enkele plaatsen werden nog sporadisch flinters waargenomen. De hoeveelheid was zeer beperkt er werd op het moment van inspectie verwijderd.

Plaats waar 1 enkel stukje werd opgemerkt en meteen werd verwijderd.

**Conclusie : een bijkomende reiniging van het openbaar domein is niet noodzakelijk.**
