Inspectierapport n° 7

Calamiteit: Brand

Bedrijfspannd,
op het volgende adres:
Trakelweg 72, 8800 Roeselare.

Dossiernummer : D-5937 (Stad Roeselare)

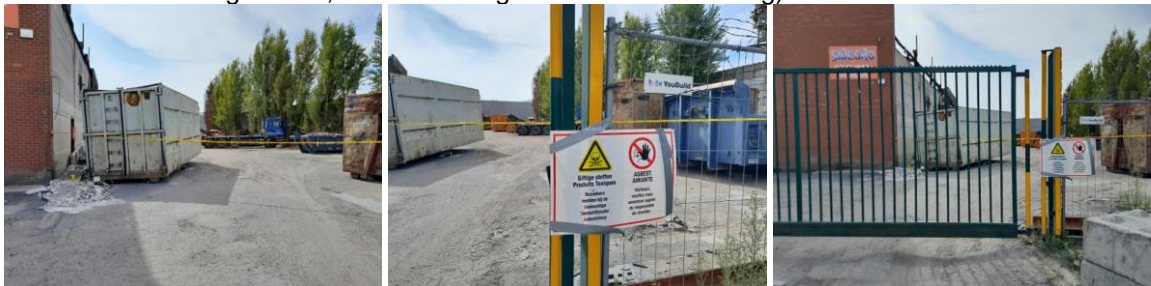
- Afbakenen van de toegang tot perceel brandhaard bij start van de saneringswerken (poort aan loodsen werd afgesloten, waarschuwingsbord en lint aanwezig)

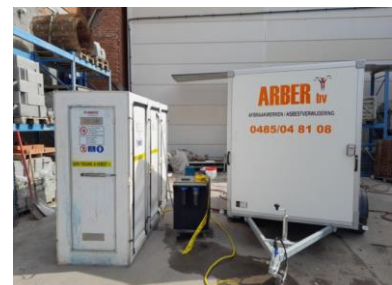
- Voorzien van douche-unit
- PBM's (gebruik van volgelaatsmasker tijdens de werken)

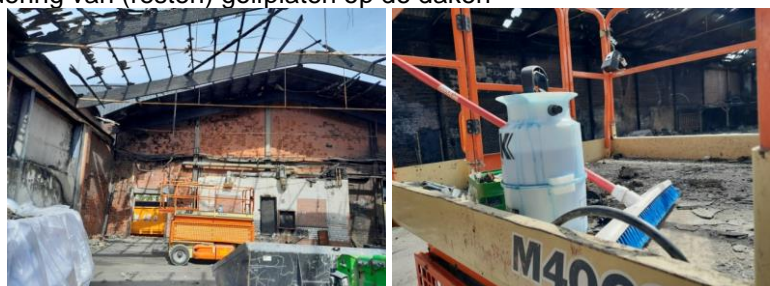
- Fixatie voor en tijdens verwijdering van (resten) golfplaten op de daken

Aandachtspunt (bijkomende advies gegeven ter plaatse) : verneveling in omgeving om stofopwaaiing te voorkomen.

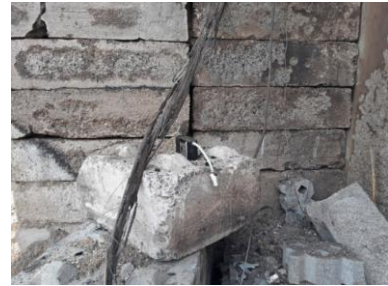
- Luchtmetingen werden geplaatst door erkend labo :
 - Persoonlijke meting op een van de werknemers
 - Omgeving van de saneringslocatie
 - Omgeving van de afvalcontainer
 - Omgeving op de site (verder weg van de saneringslocatie)
 - In douche-unit

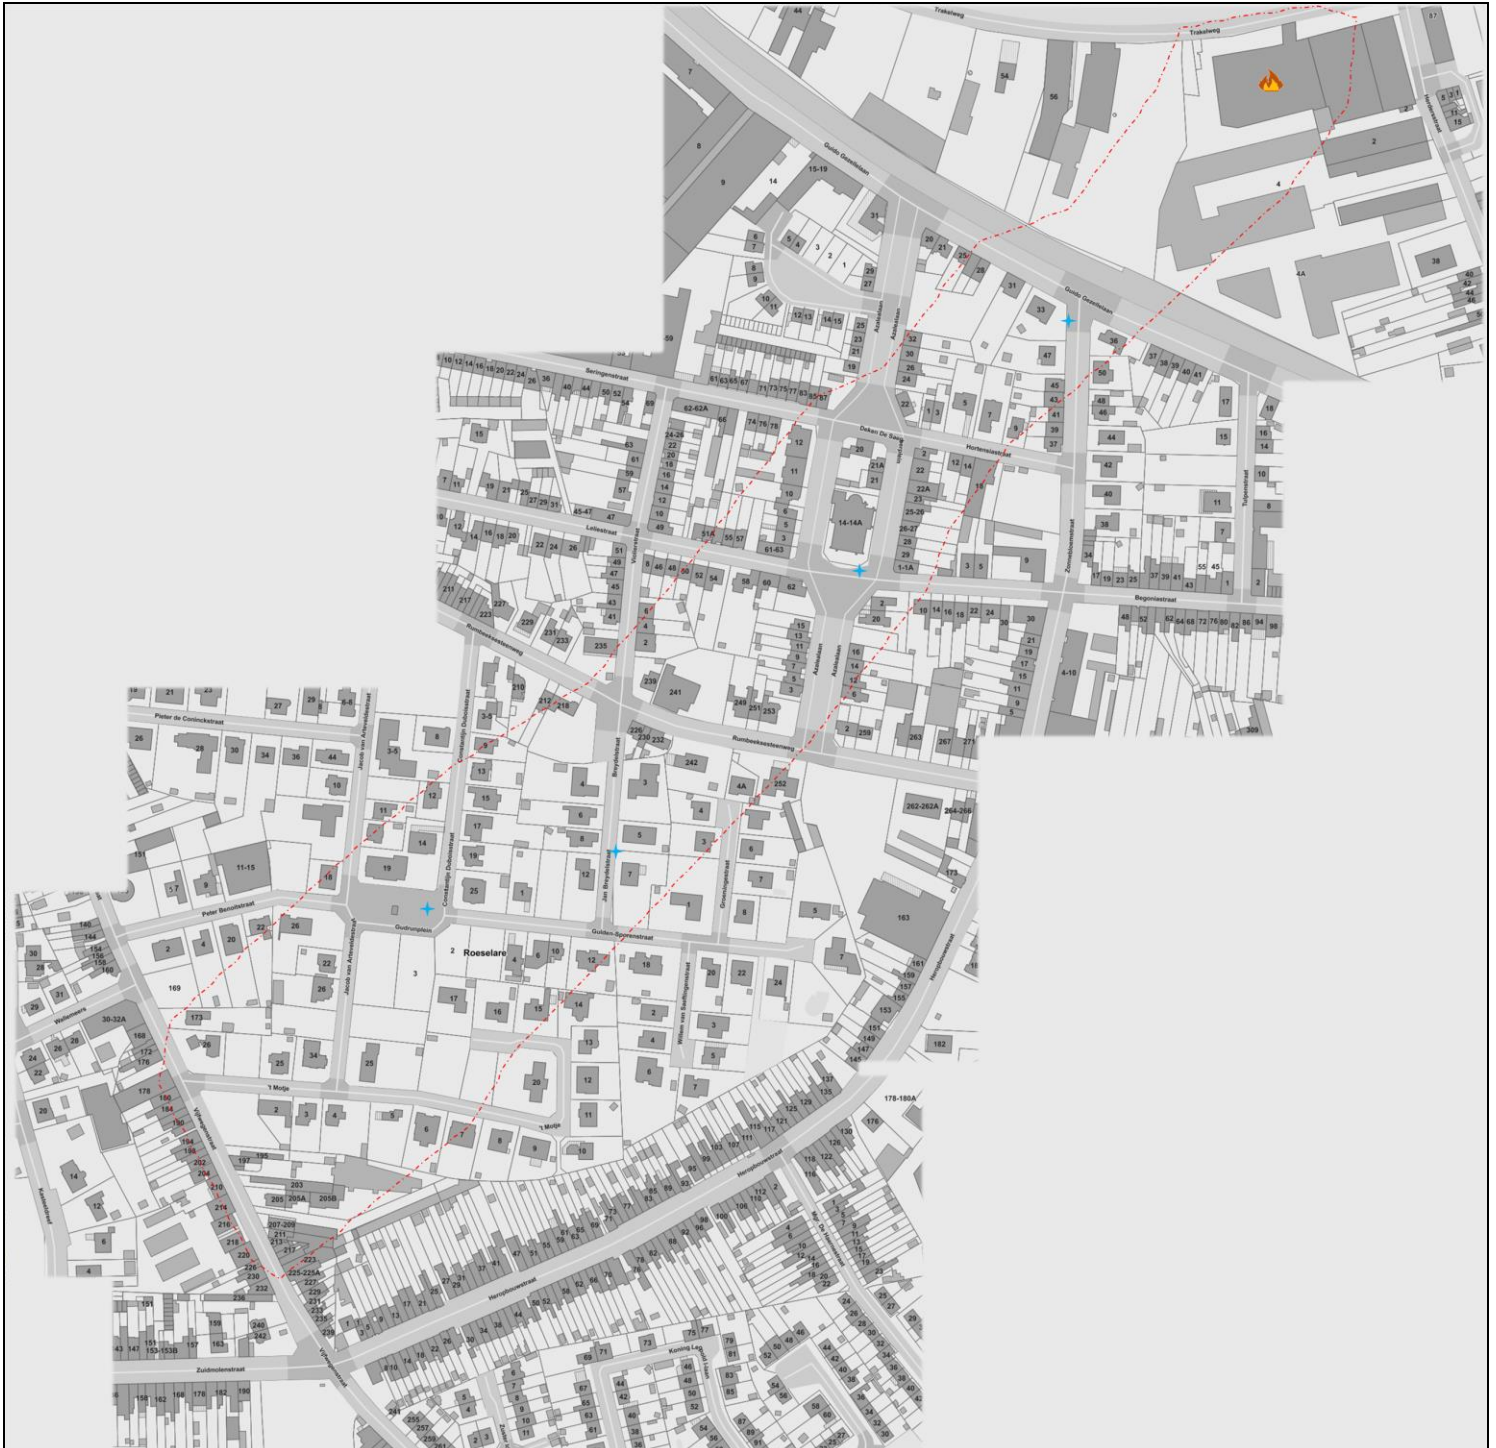
Bijlage 1a : Inspectie openbare weg

Op enkele plaatsen werden nog sporadisch flinters waargenomen. De hoeveelheid was zeer beperkt er werd op het moment van inspectie verwijderd.

Plaats waar 1 enkel stukje werd opgemerkt en meteen werd verwijderd.

Conclusie : een bijkomende reiniging van het openbaar domein is niet noodzakelijk.
