Asbestinventaris

in functie van : gebouw in gebruik (niet-destructief)

Dossier: Stad Roeselare
Projectnummer : 18: Welzijnshuis
Datum 16/03/2023

Project: 18: Welzijnshuis

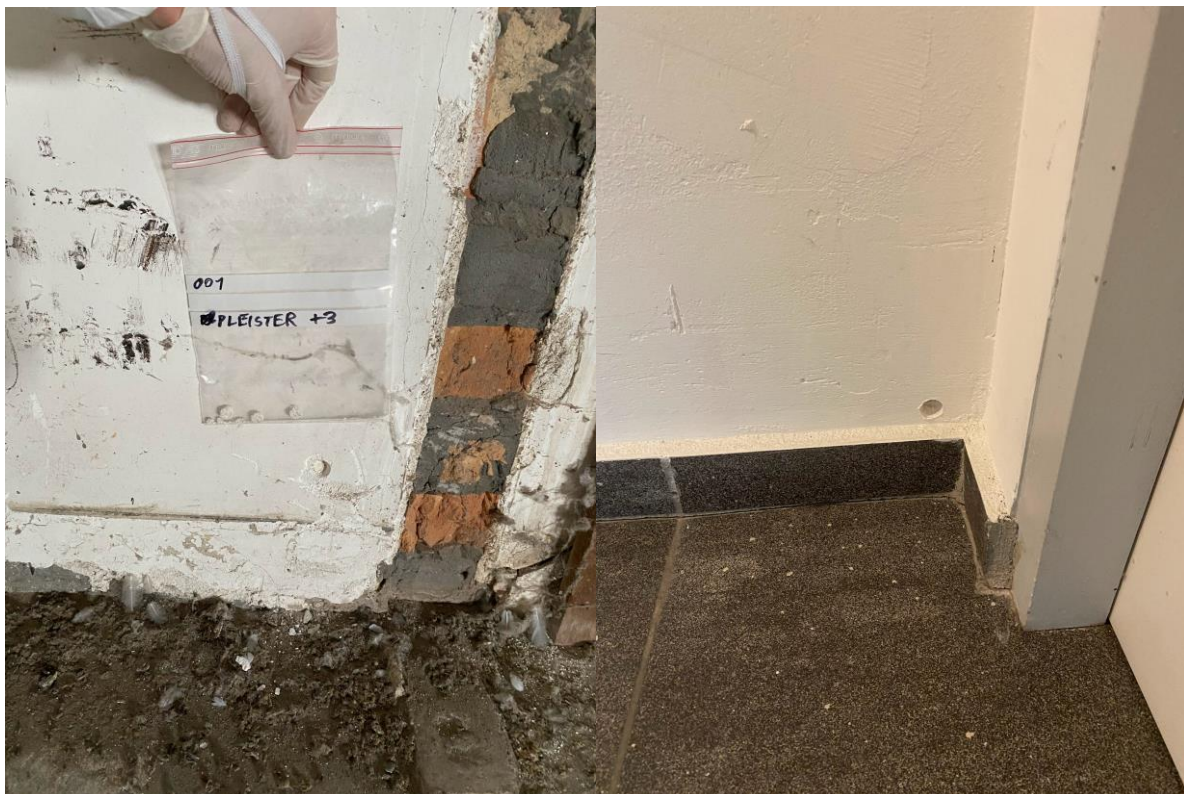
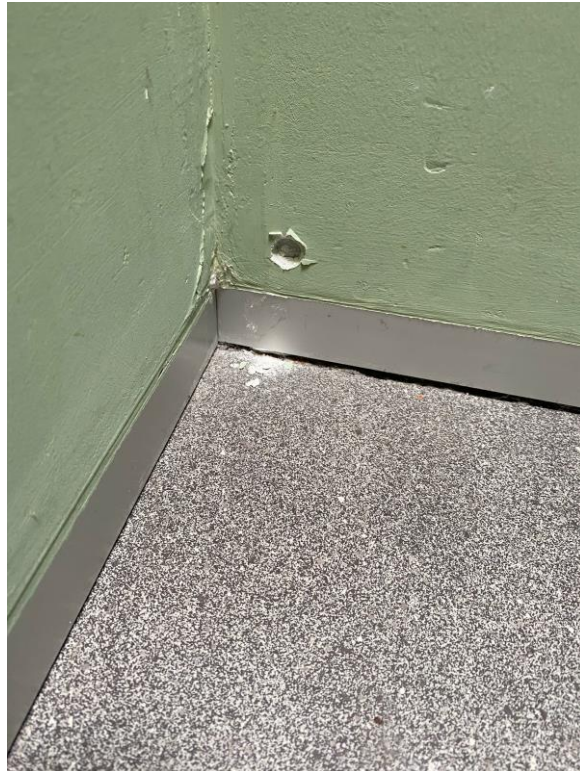
locatie :	Derde verdieping
	hoeveelheid (±)¹ :	NVT
	bevestigingsmethode :	NVT
	opmerkingen/bijzonderheden: Pleisterwerken derde verdieping.

asbest:	Geen asbest	Conform analyse Laboratorium (PLM)
---------	-------------	------------------------------------

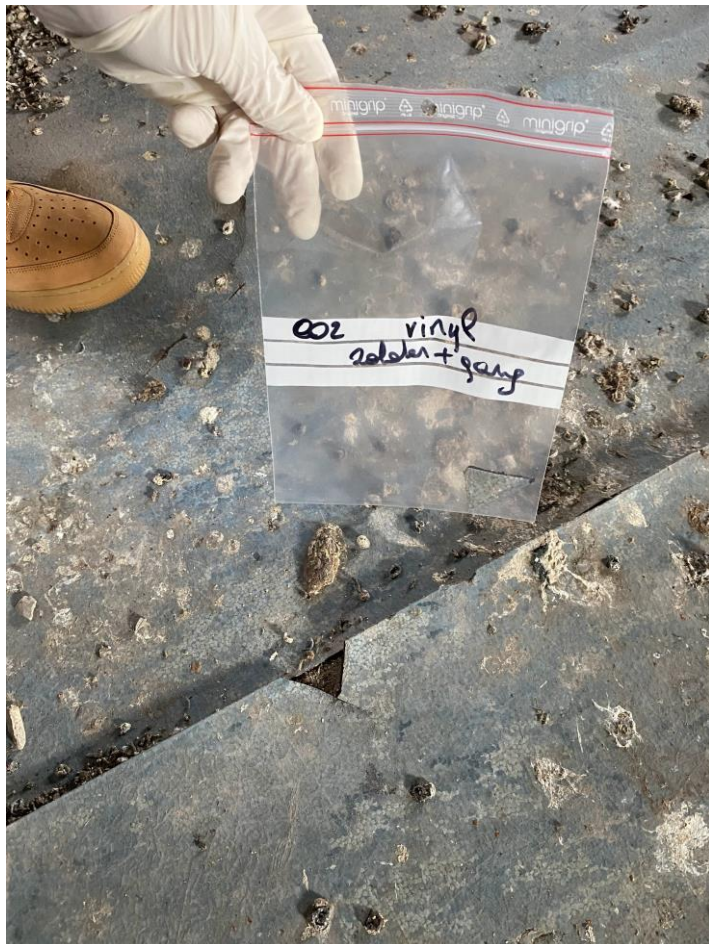
Bron 2: Vinyl 1	monster-id/volnummer: 2321188-02
-----------------	----------------------------------

locatie :	Derde verdieping Blok F: gang en ruimte F3.30
hoeveelheid (±) ¹ :	NVT
bevestigingsmethode :	NVT
opmerkingen/bijzonderheden: Vinyl vloerbekleding.

asbest:	Geen asbest	Conform analyse Laboratorium (PLM)
---------	-------------	------------------------------------

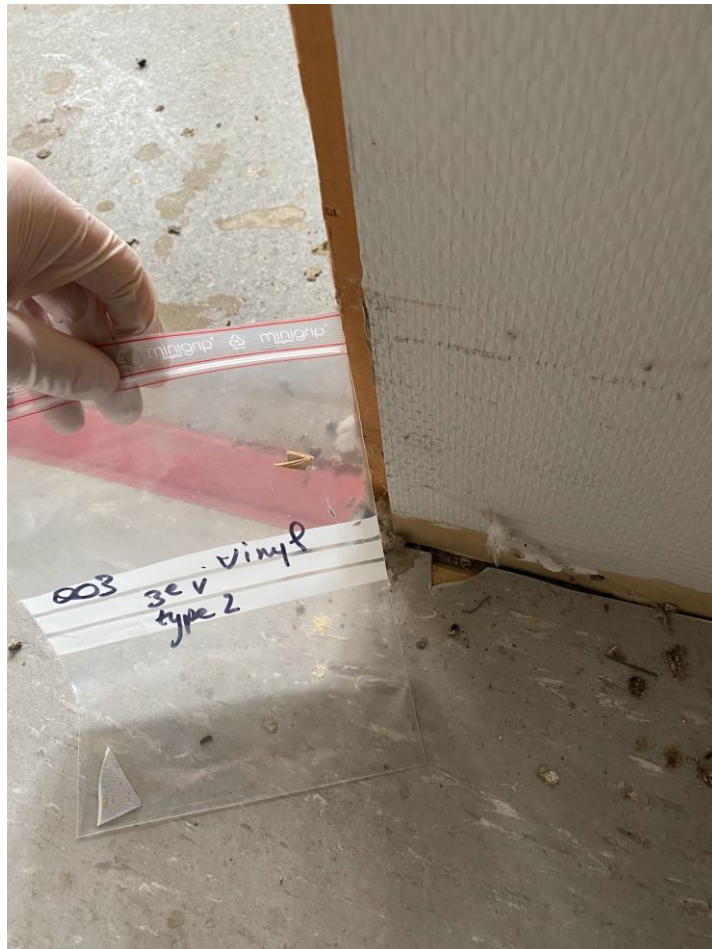
Bron 3: Vinyl 2	monster-id/volnummer: 2321188-03
------------------------	---

locatie :	Derde verdieping Blok F.
hoeveelheid (±)¹ :	NVT
bevestigingsmethode :	NVT
opmerkingen/bijzonderheden:	Vinyl vloerbekleding.

asbest:	Geen asbest	Conform analyse Laboratorium (PLM)
----------------	--------------------	---

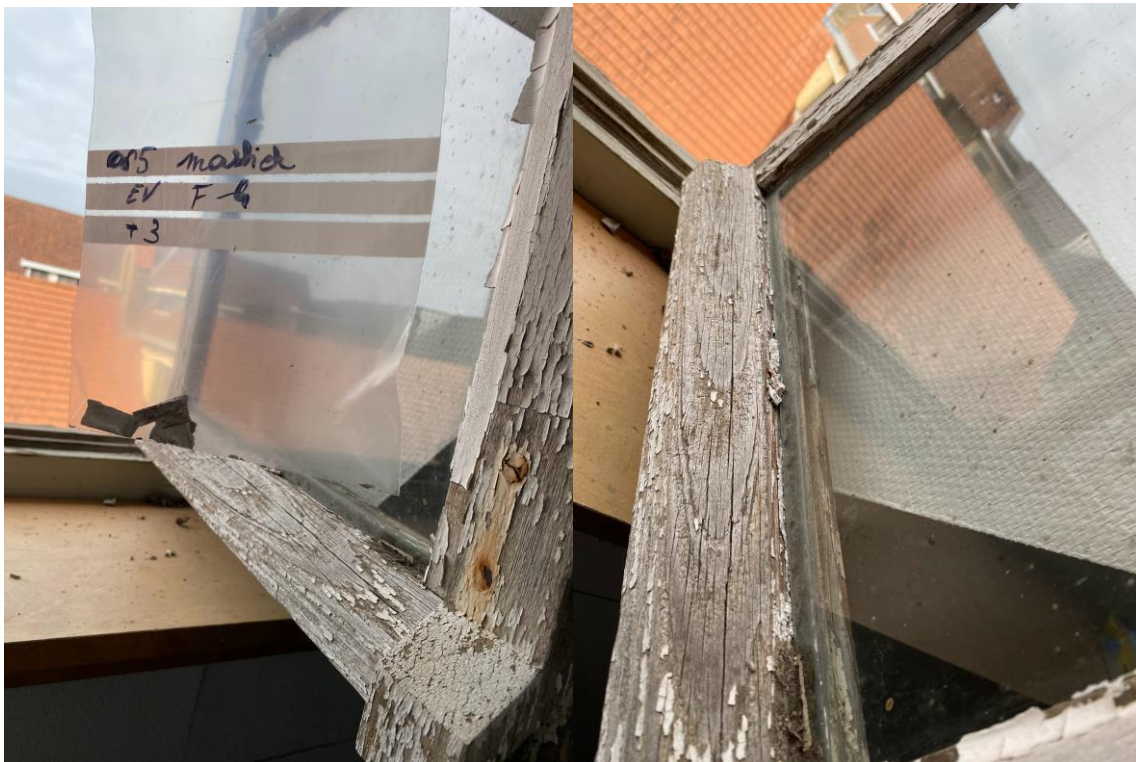
Bron 4: Mastieken	monster-id/volnummer: 2321188-05
--------------------------	---

locatie :	Derde verdieping
hoeveelheid (±)¹ :	NVT
bevestigingsmethode :	NVT
opmerkingen/bijzonderheden:	Mastieken

asbest:	Geen asbest	Conform analyse Laboratorium (PLM)
----------------	--------------------	---

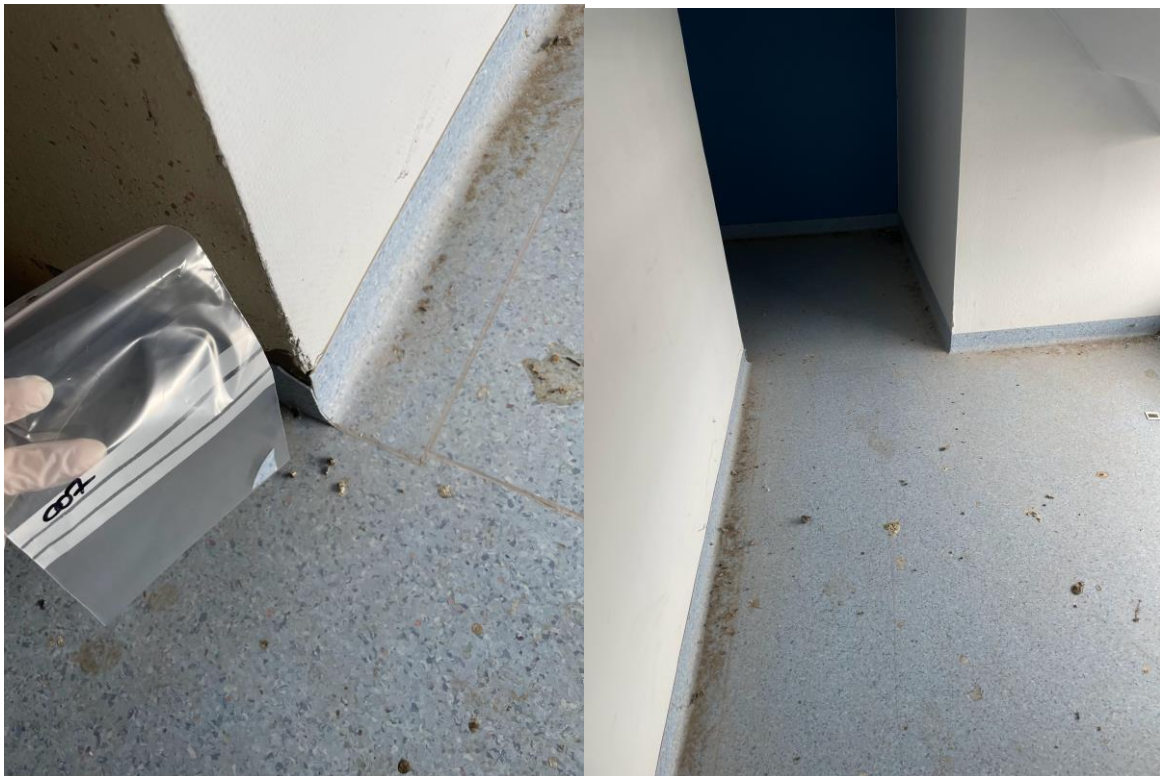
Bron 5: Vinyl 3	monster-id/volnummer: 2321188-07
-----------------	----------------------------------

locatie :	Derde verdieping Blok E: E3.30
hoeveelheid (±) ¹ :	NVT
bevestigingsmethode :	NVT
opmerkingen/bijzonderheden: Vinyl vloerbekleding .

asbest:	Geen asbest	Conform analyse Laboratorium (PLM)
---------	-------------	------------------------------------

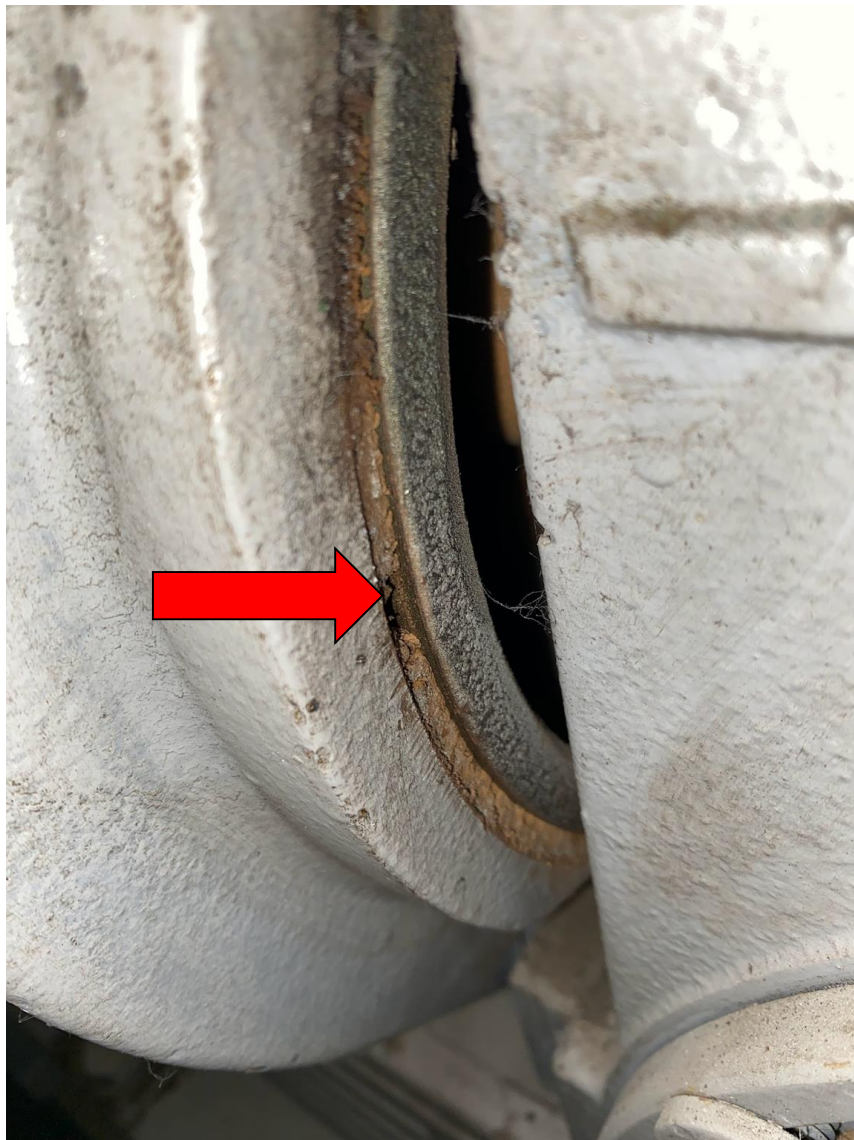
Bron 6: Remschoenen lift	monster-id/volnummer: 2321188-08
---------------------------------	---

locatie :	Vierde verdieping Blok F : Machinekamer
hoeveelheid (±)¹ :	NVT
bevestigingsmethode :	NVT
opmerkingen/bijzonderheden:	Remschoenen lift.

asbest:	Geen asbest	Conform analyse Laboratorium (PLM)
----------------	--------------------	---

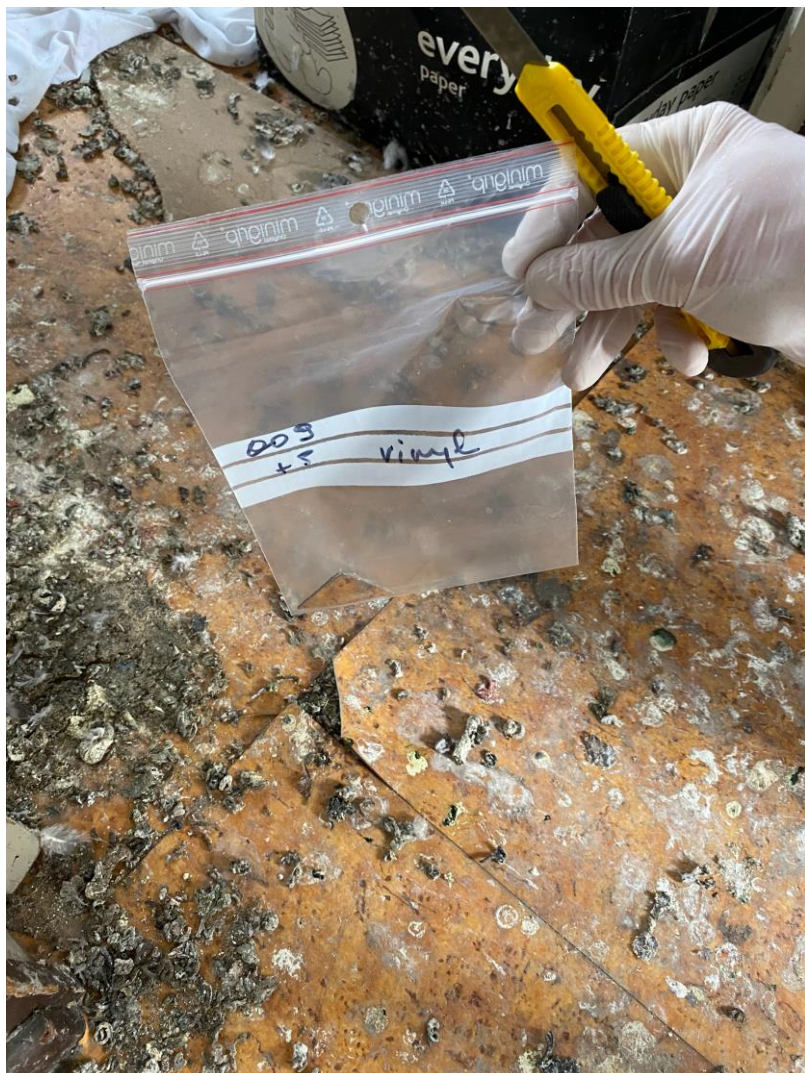
Bron 7: Vinyl 4	monster-id/volnummer: 2321188-09
------------------------	---

locatie :	Derde verdieping Blok E: E3.31
hoeveelheid (±)¹ :	NVT
bevestigingsmethode :	NVT
opmerkingen/bijzonderheden:	Vinyl vloerbekleding.

asbest:	Geen asbest	Conform analyse Laboratorium (PLM)
----------------	--------------------	---

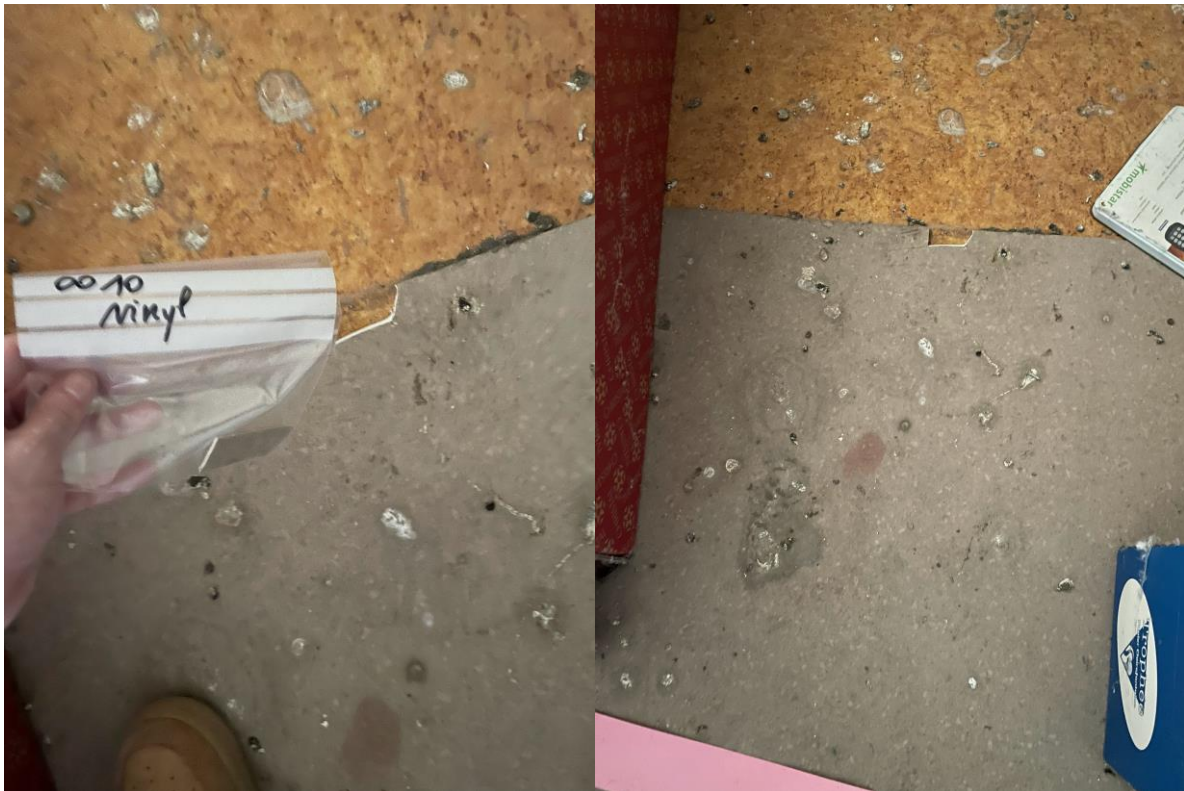
Bron 8: Vinyl 5	monster-id/volnummer: 2321188-10
-----------------	----------------------------------

locatie :	Derde verdieping Blok E: E3.31
hoeveelheid (±) ¹ :	NVT
bevestigingsmethode :	NVT
opmerkingen/bijzonderheden: Vinyl vloerbekleding.

asbest:	Geen asbest	Conform analyse Laboratorium (PLM)
---------	-------------	------------------------------------

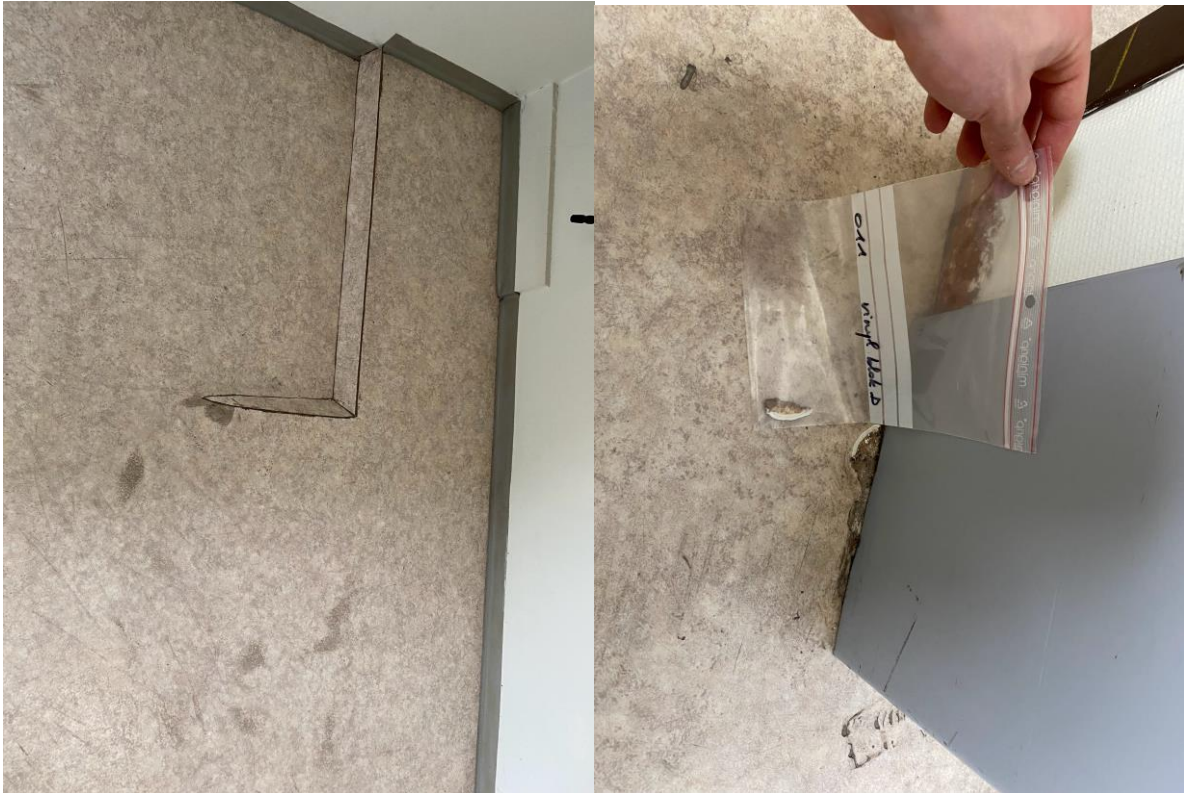
Bron 9: Vinyl 6	monster-id/volnummer: 2321188-11
-----------------	----------------------------------

locatie :	Lift Blok C.
hoeveelheid (±) ¹ :	NVT
bevestigingsmethode :	NVT
opmerkingen/bijzonderheden: Vinyl vloerbekleding.

asbest:	Geen asbest	Conform analyse Laboratorium (PLM)
---------	-------------	------------------------------------

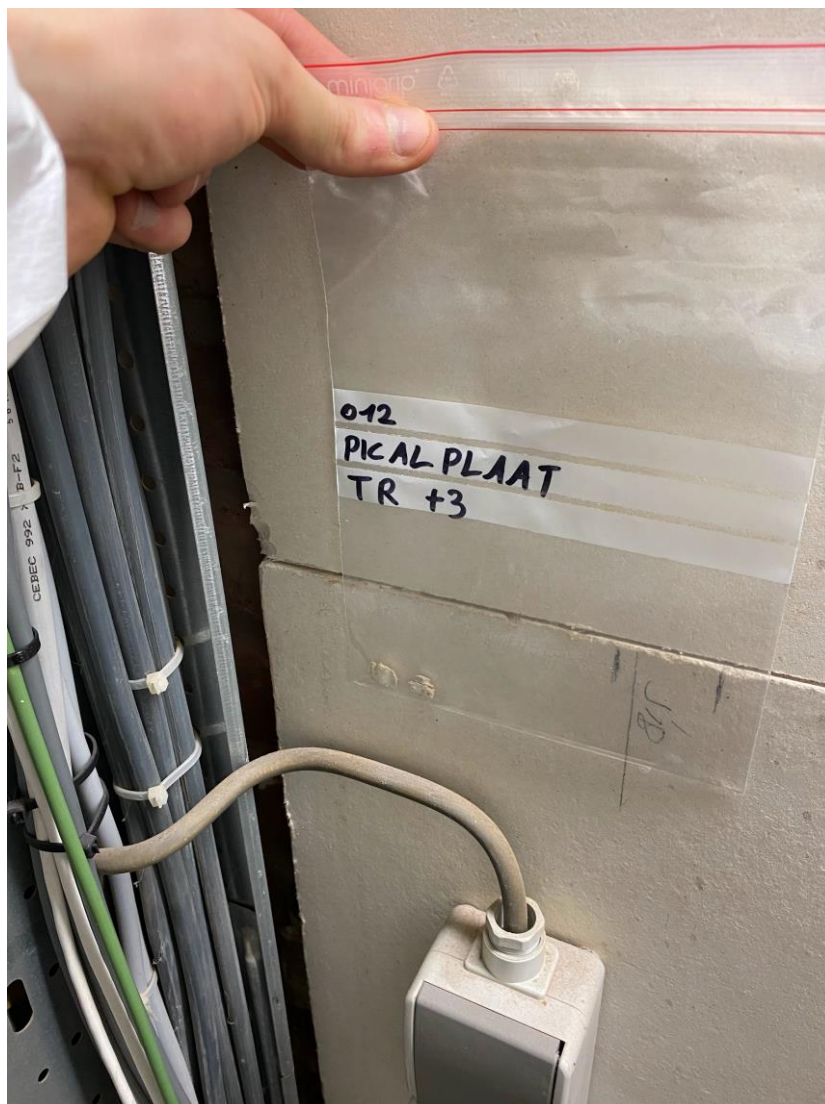
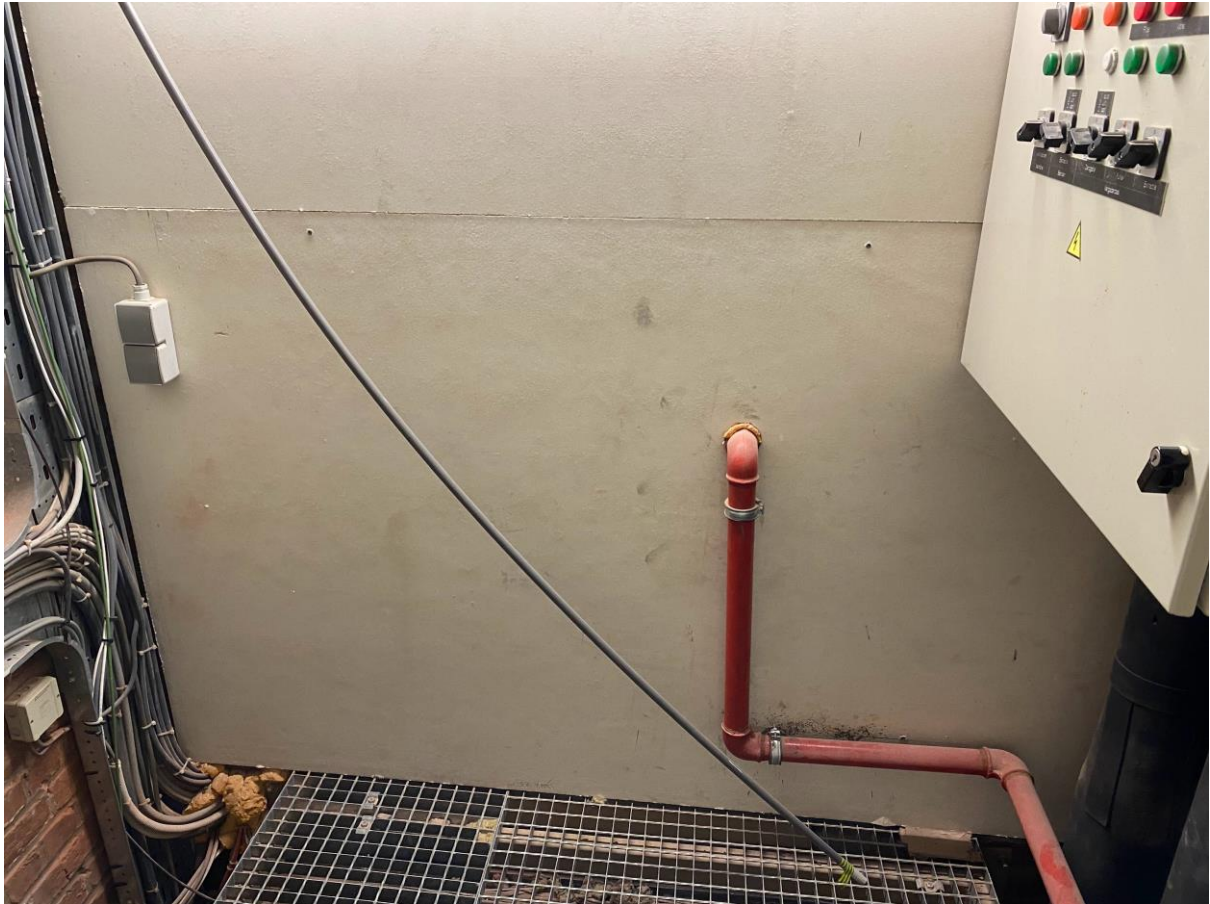
Bron 10: Vlakke plaat	monster-id/volnummer: 2321188-12
--	------------------------------	---

locatie :	Koker technieken Blok B.
	hoeveelheid (±)¹ :	NVT
	bevestigingsmethode :	NVT
	opmerkingen/bijzonderheden:	Vlakke plaat.

asbest:	Geen asbest	Conform analyse Laboratorium (PLM)
---------	-------------	------------------------------------

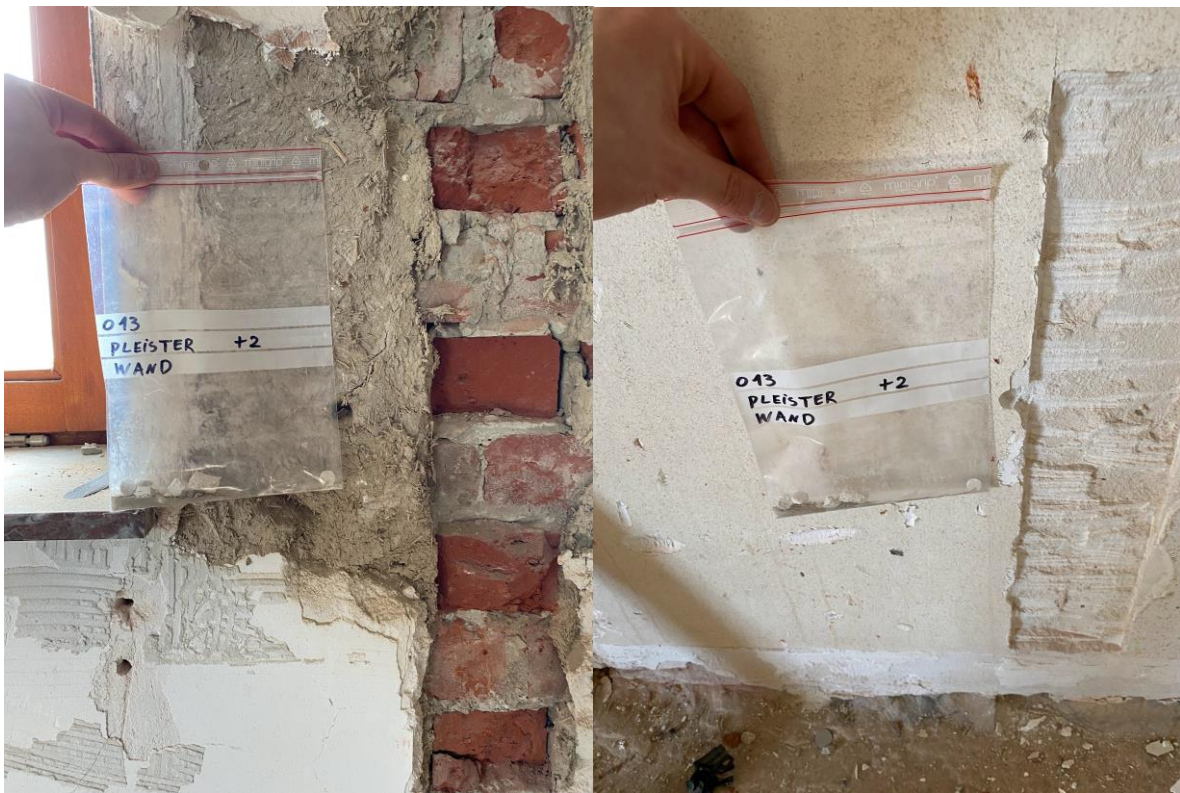
Bron 11: Pleister wanden	monster-id/volnummer: 2321188-13
--------------------------	----------------------------------

locatie :	Tweede verdieping.
hoeveelheid (±) ¹ :	NVT
bevestigingsmethode :	NVT
opmerkingen/bijzonderheden: Pleisterwerken aan de wanden.

asbest:	Geen asbest	Conform analyse Laboratorium (PLM)
---------	-------------	------------------------------------

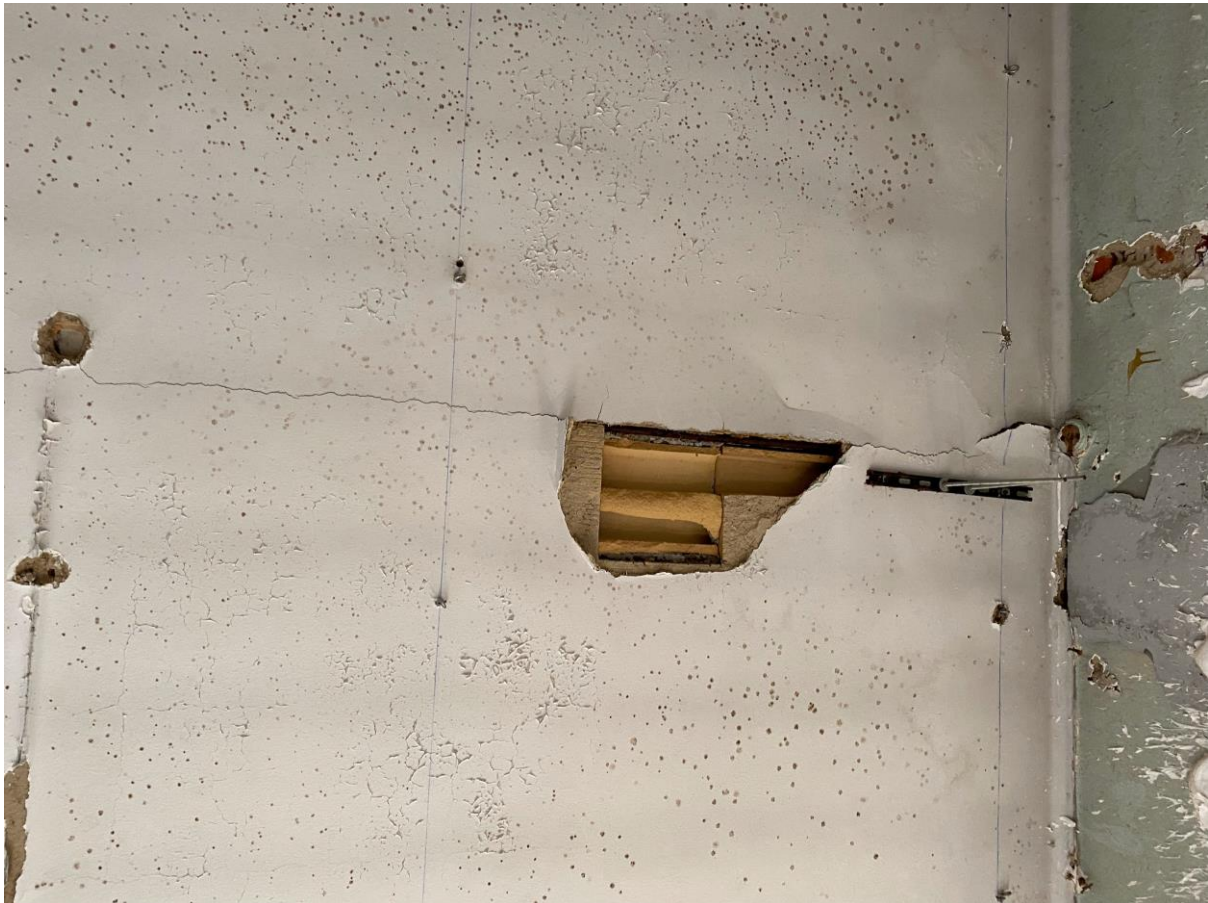
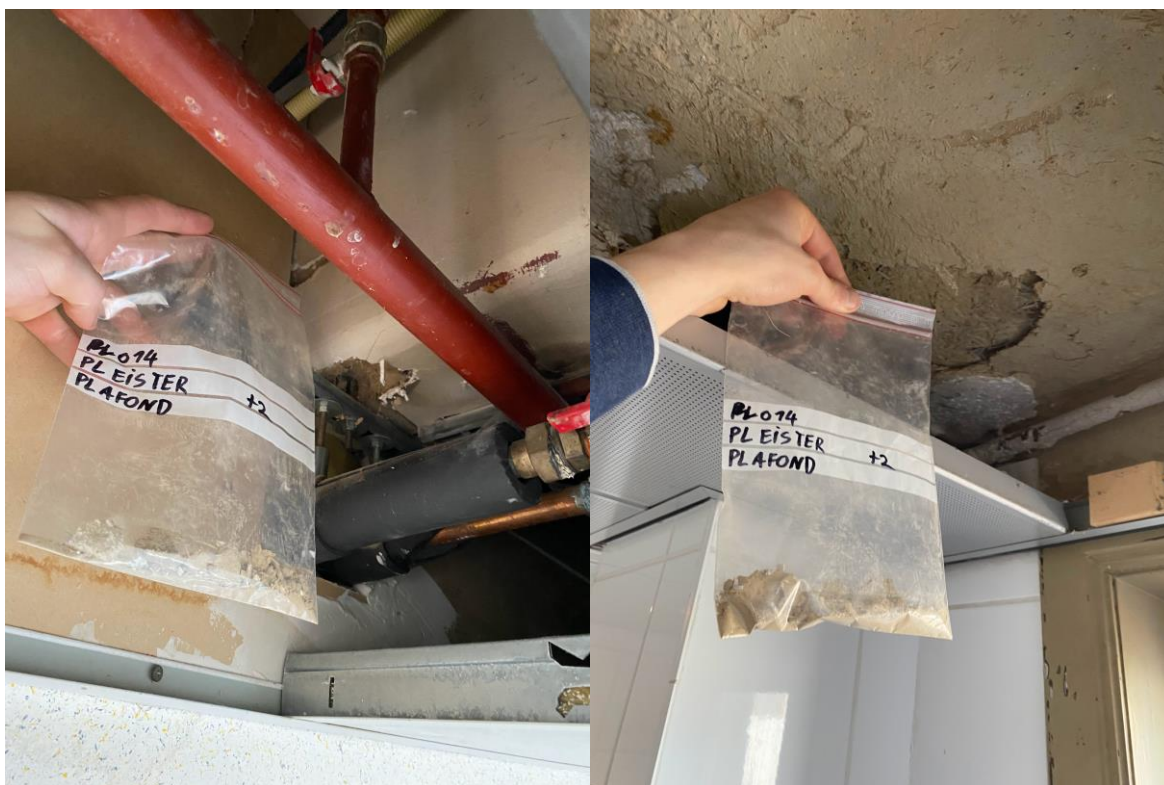
Bron 12: Pleister plafond	monster-id/volnummer: 2321188-14
---------------------------	----------------------------------

locatie :	Tweede verdieping.
hoeveelheid (±) ¹ :	NVT
bevestigingsmethode :	NVT
opmerkingen/bijzonderheden:	Pleisterwerken plafond.

asbest:	Geen asbest	Conform analyse Laboratorium (PLM)
---------	-------------	------------------------------------

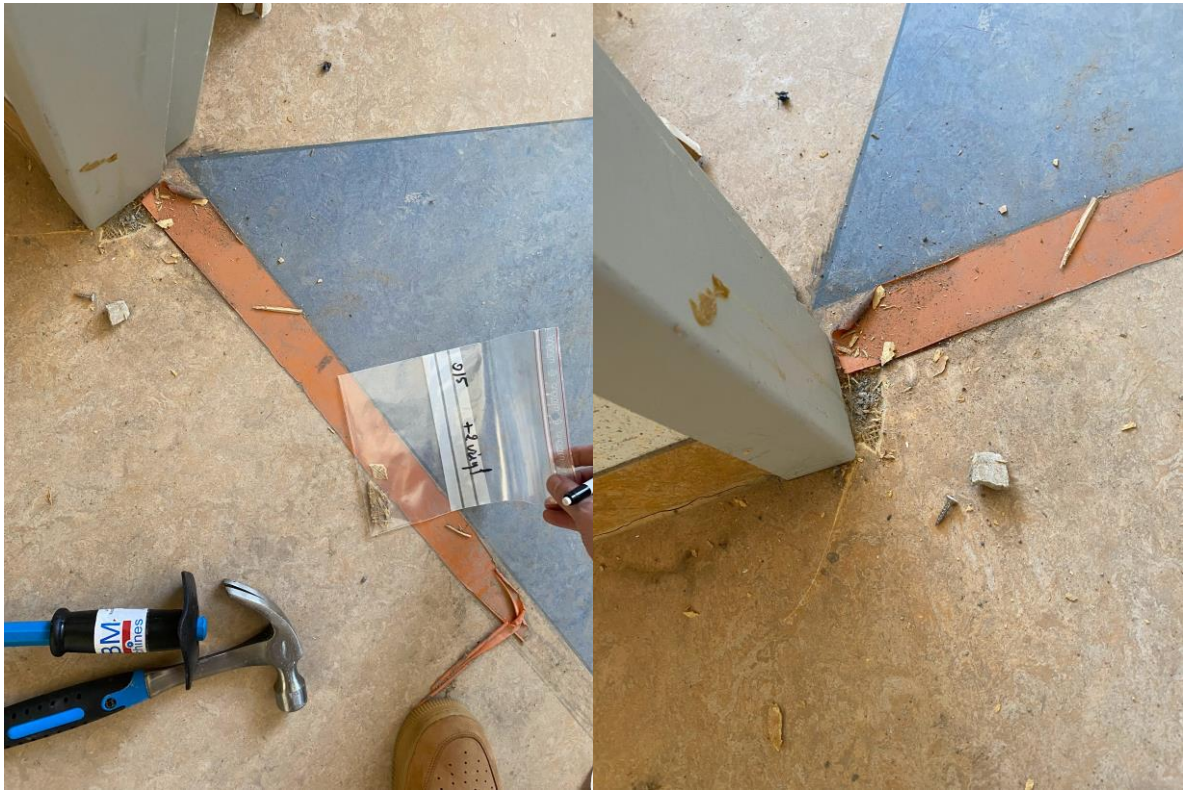
Bron 13: Vinyl 7	monster-id/volnummer: 2321188-15
-------------------------	---

locatie :	Tweede verdieping Blok E.
hoeveelheid (±)¹ :	NVT
bevestigingsmethode :	NVT
opmerkingen/bijzonderheden: Vinyl vloerbekleding.

asbest:	Geen asbest	Conform analyse Laboratorium (PLM)
----------------	--------------------	---

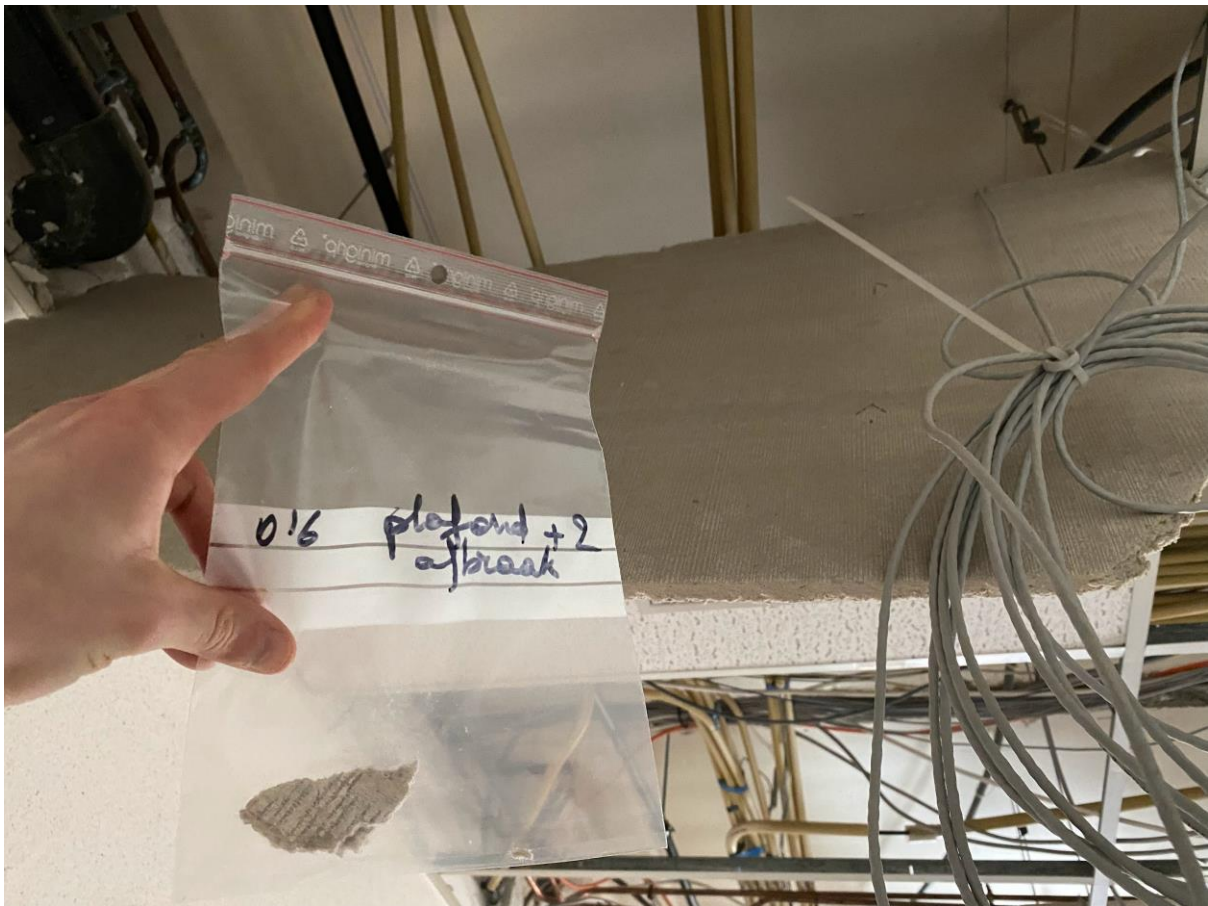
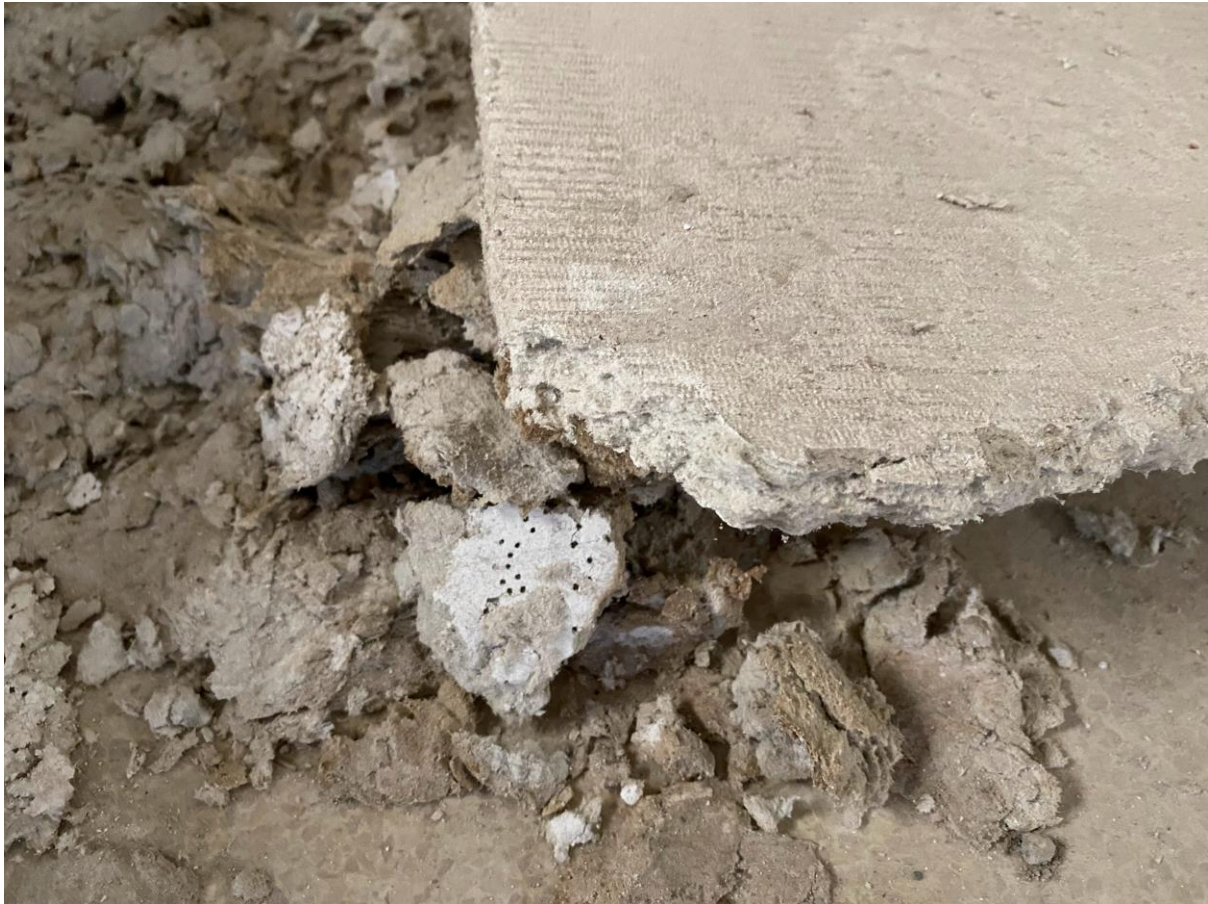
Bron 14: Plafondtegel 1	monster-id/volnummer: 2321189-01
-------------------------	----------------------------------

locatie :	Tweede verdieping Blok E: gang
hoeveelheid (±) ¹ :	NVT
bevestigingsmethode :	NVT
opmerkingen/bijzonderheden: Plafondtegel

asbest:	Geen asbest	Conform analyse Laboratorium (PLM)
---------	-------------	------------------------------------

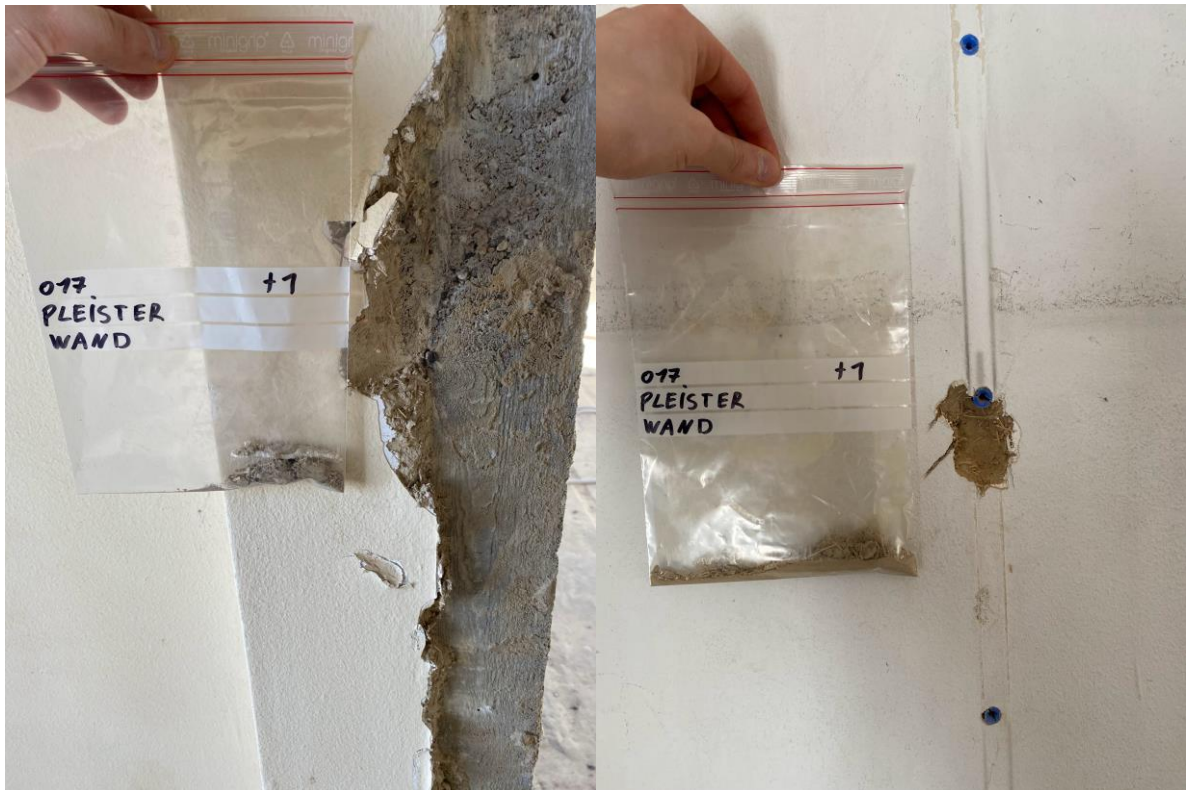
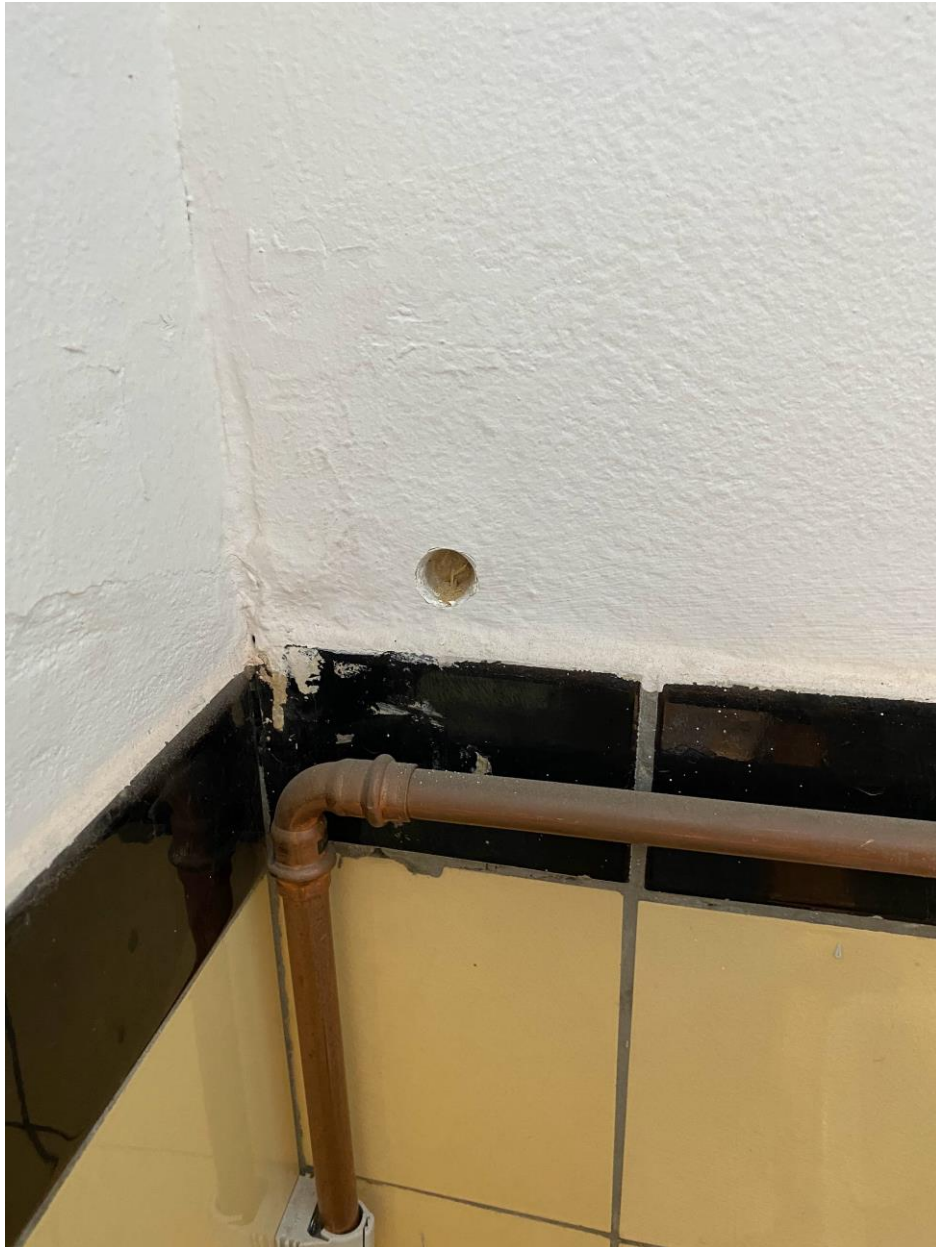
Bron 15: Pleister wanden	monster-id/volnummer: 2321189-02
--------------------------	----------------------------------

locatie :	Eerste verdieping
hoeveelheid (±) ¹ :	NVT
bevestigingsmethode :	NVT
opmerkingen/bijzonderheden: Pleisterwerk aan wanden.

asbest:	Geen asbest	Conform analyse Laboratorium (PLM)
---------	-------------	------------------------------------

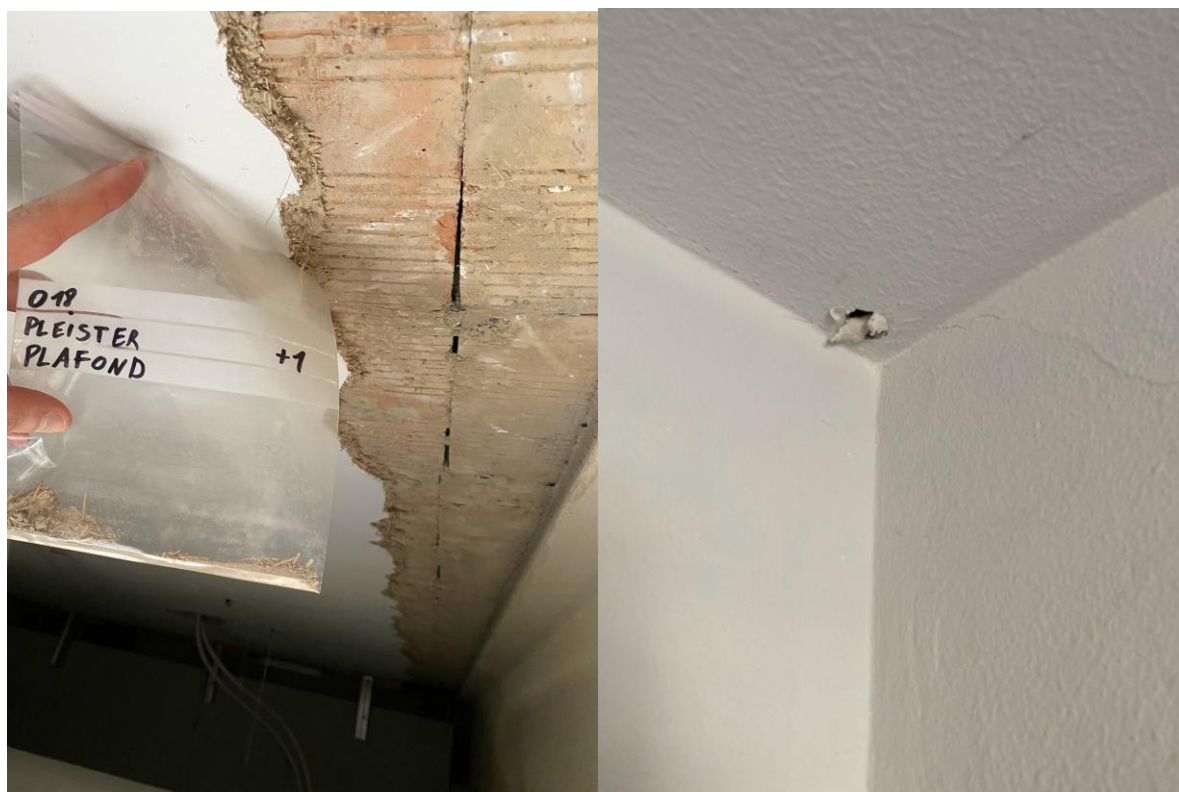
Bron 16: Pleister plafond	monster-id/volnummer: 2321189-03
---------------------------	----------------------------------

locatie :	Eerste verdieping
hoeveelheid (±) ¹ :	NVT
bevestigingsmethode :	NVT
opmerkingen/bijzonderheden: Pleisterwerken aan het plafond.

asbest:	Geen asbest	Conform analyse Laboratorium (PLM)
---------	-------------	------------------------------------

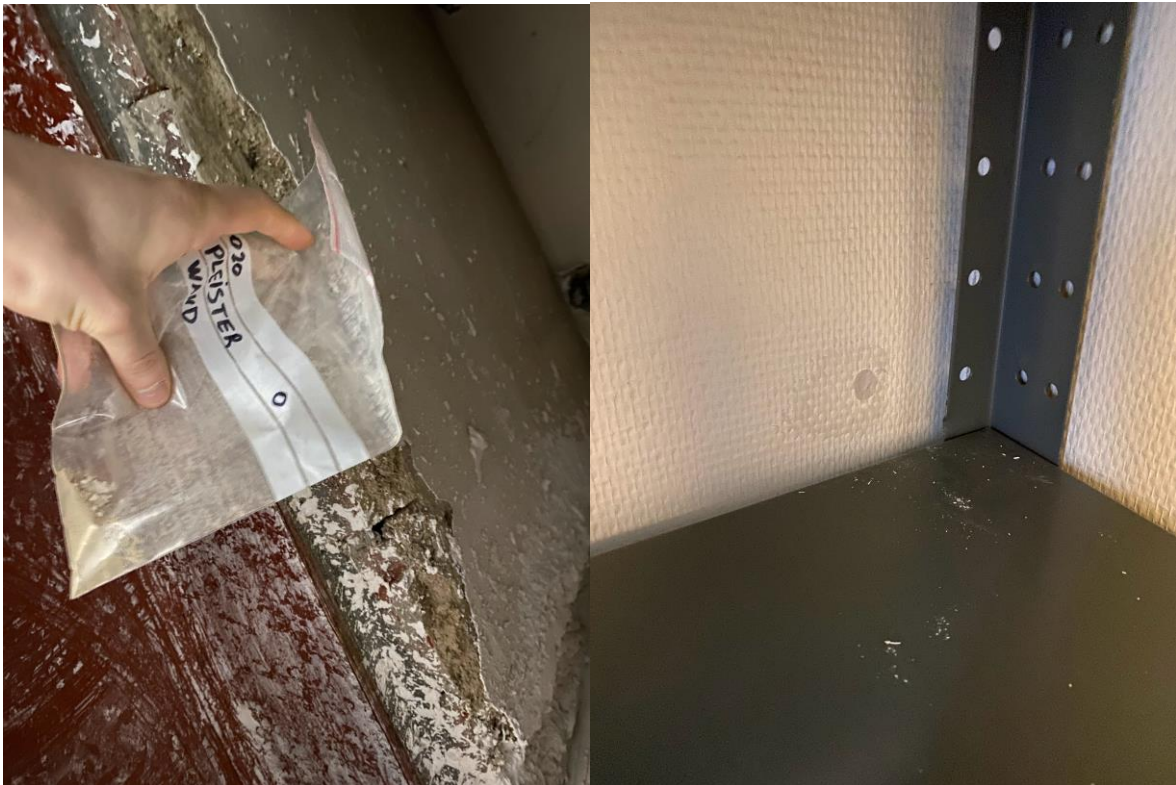
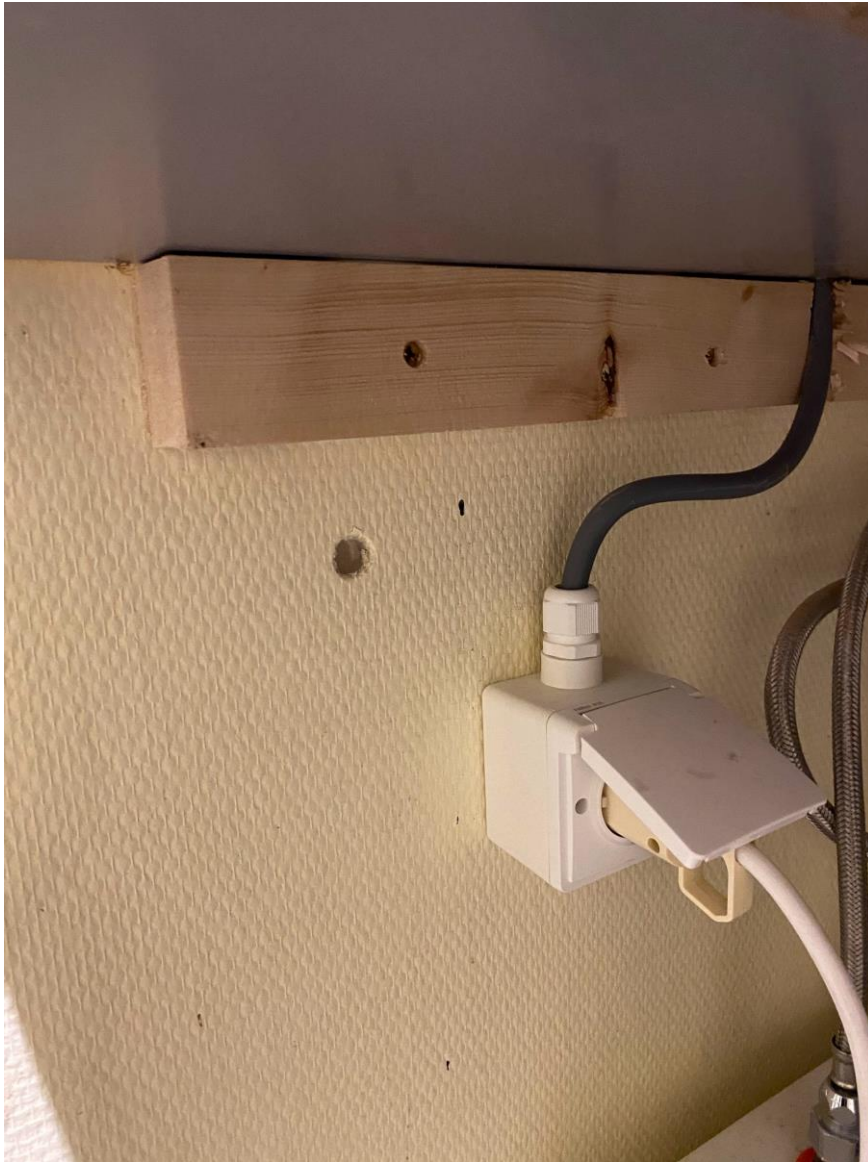
Bron 17: Pleister wanden	monster-id/volnummer: 2321189-05
--------------------------	----------------------------------

locatie :	Gelijkvloers
hoeveelheid (±) ¹ :	NVT
bevestigingsmethode :	NVT
opmerkingen/bijzonderheden: Pleisterwerk aan wanden.

asbest:	Geen asbest	Conform analyse Laboratorium (PLM)
---------	-------------	------------------------------------
