Asbestinventaris

in functie van : gebouw in gebruik (niet-destructief)

Dossier: Stad Roeselare
Projectnummer : 18: Welzijnshuis
Datum 16/03/2023

Project: 18: Welzijnshuis

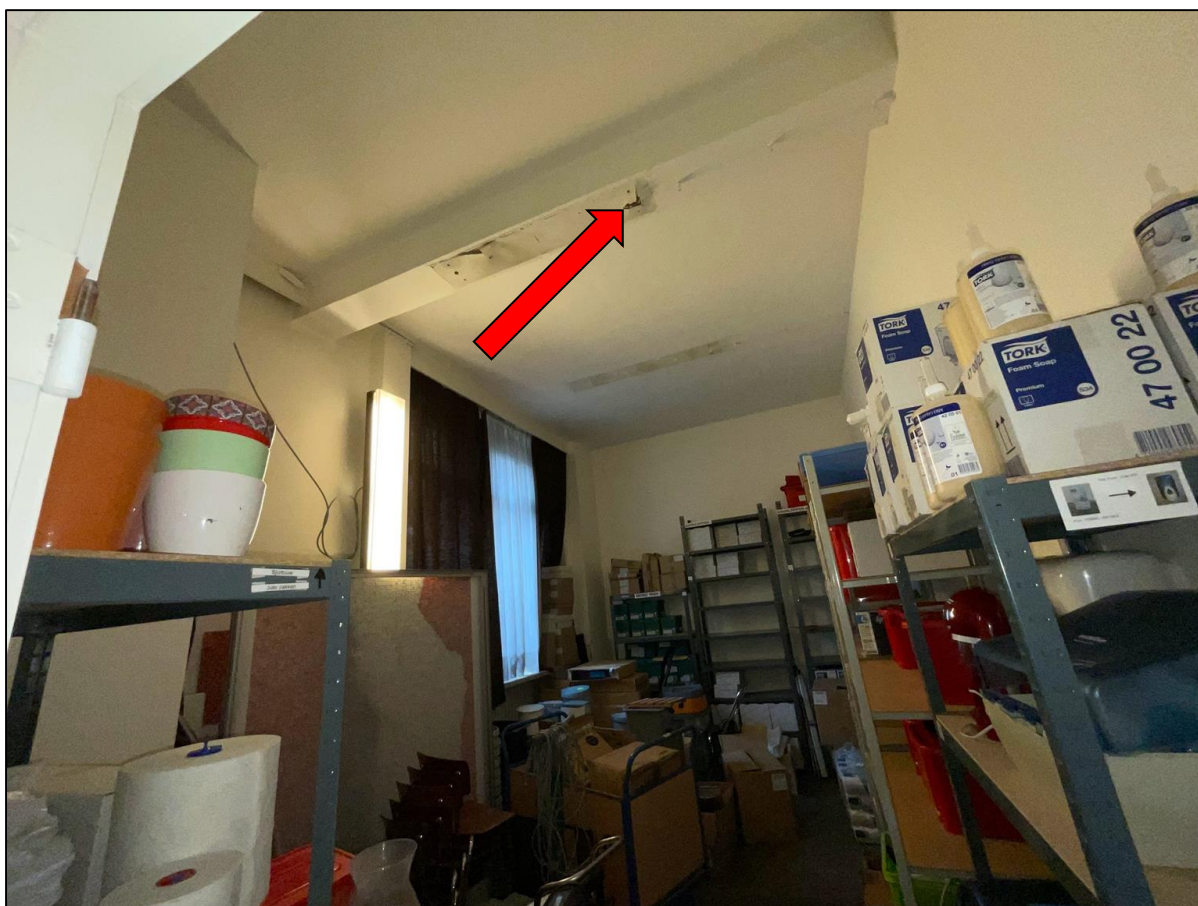
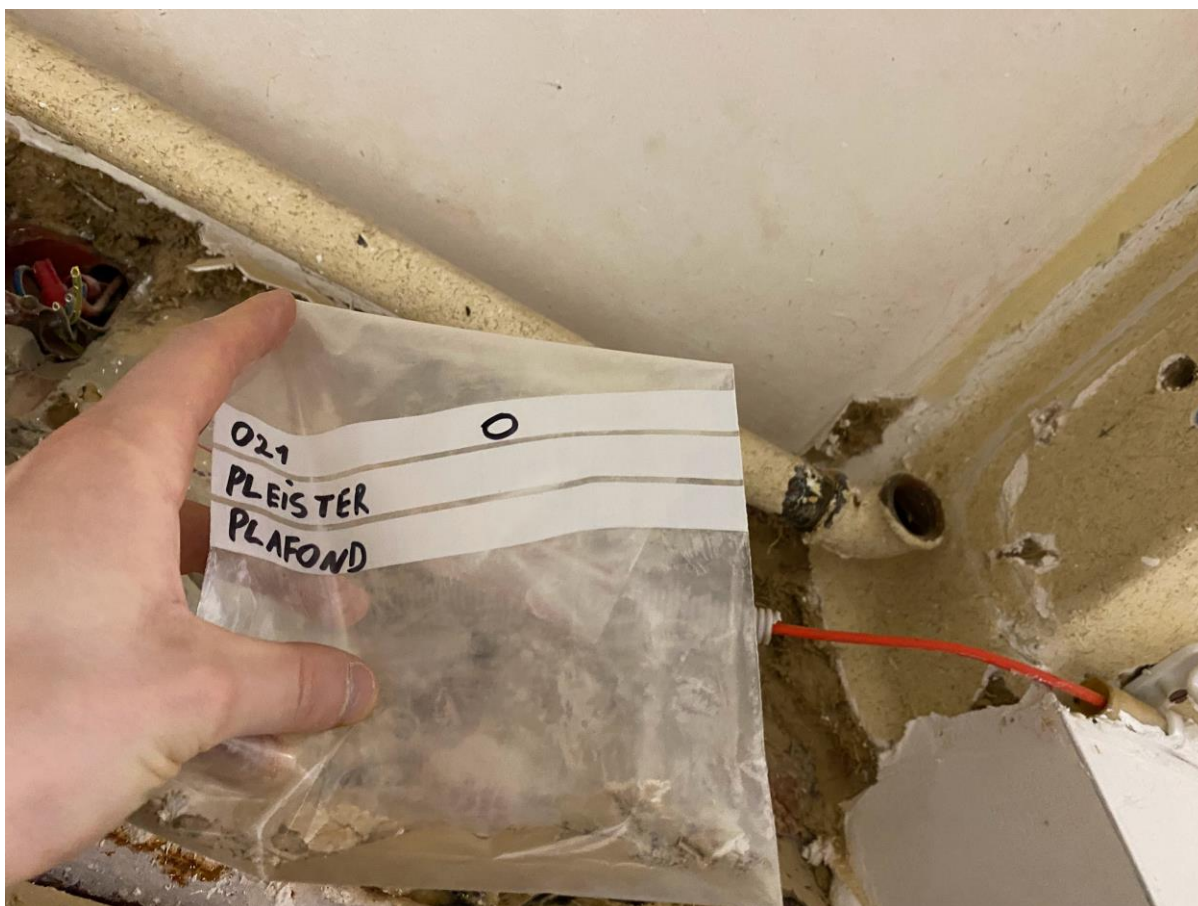
Bron 18: Pleister plafond	monster-id/volnummer: 2321189-06
---------------------------	----------------------------------

locatie :	Gelijkvloers
hoeveelheid (±) ¹ :	NVT
bevestigingsmethode :	NVT
opmerkingen/bijzonderheden: Pleisterwerk aan plafond.

asbest:	Geen asbest	Conform analyse Laboratorium (PLM)
---------	-------------	------------------------------------

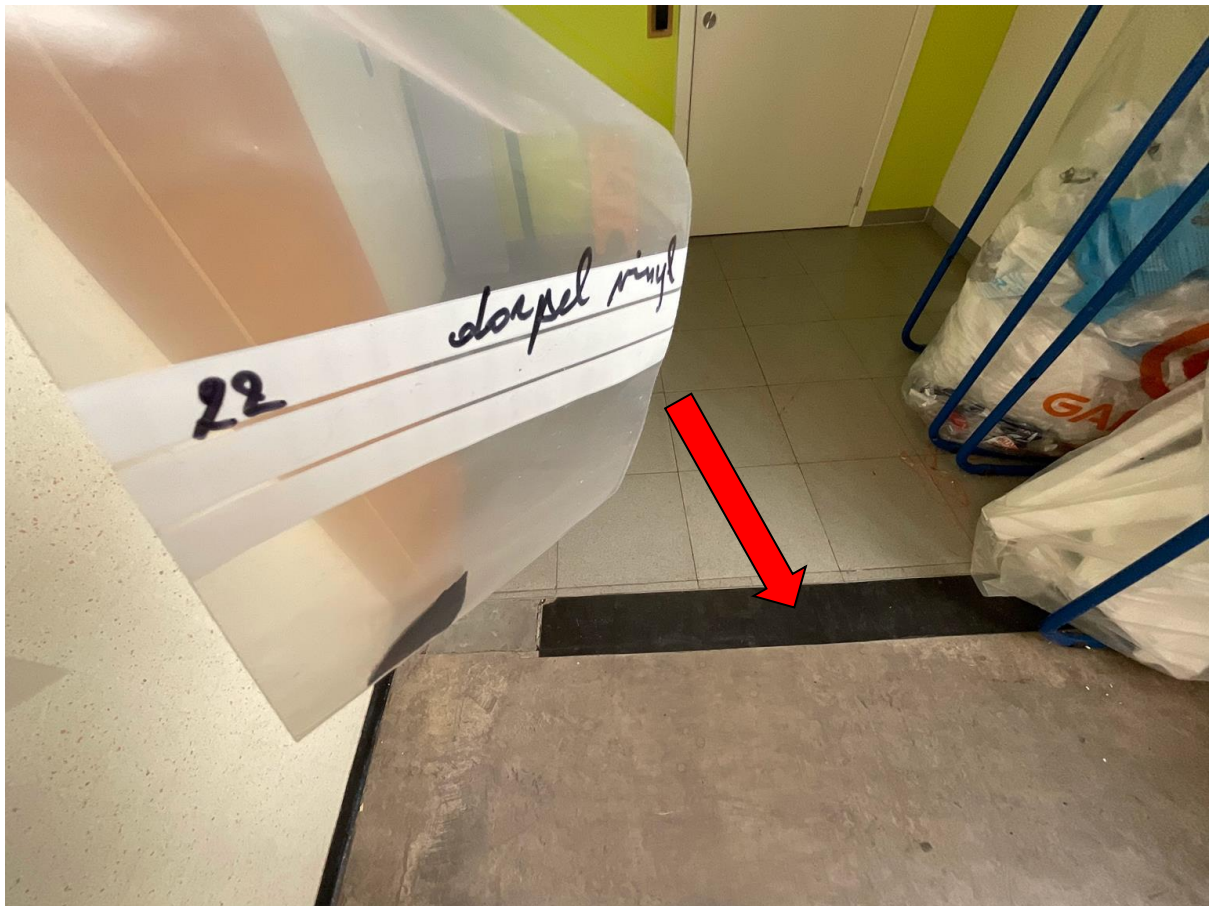
locatie :	Gelijkvloer Blok D: D0.39
hoeveelheid (±) ¹ :	NVT
bevestigingsmethode :	NVT
opmerkingen/bijzonderheden: Vinyl bekleding op deur.

asbest:	Geen asbest	Conform analyse Laboratorium (PLM)
---------	-------------	------------------------------------

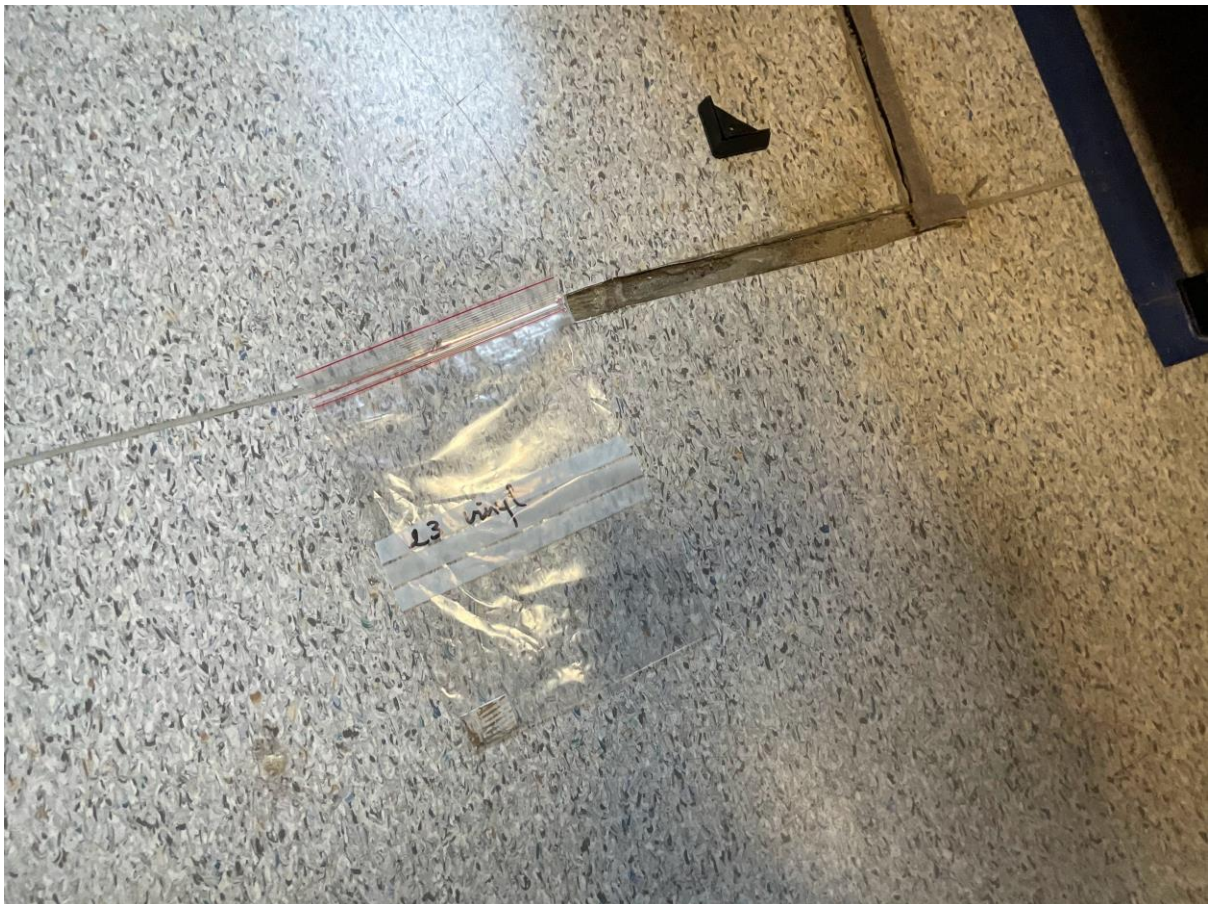
locatie :	Gelijkvloer Blok D: D0.40, D0.37 en gang van D0.41
hoeveelheid (±) ¹ :	NVT
bevestigingsmethode :	NVT
opmerkingen/bijzonderheden: Vinyl vloerbekleding.

asbest:	Geen asbest	Conform analyse Laboratorium (PLM)
---------	-------------	------------------------------------

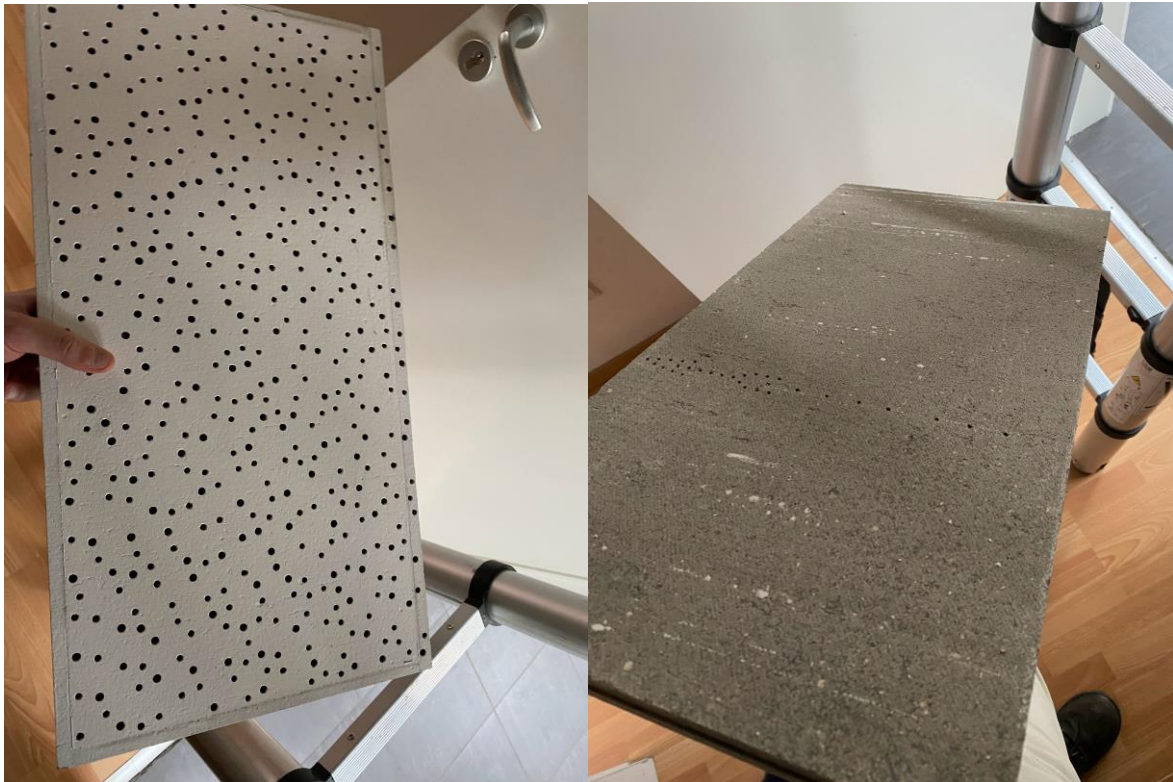
locatie :	Gelijkvloer Blok B
hoeveelheid (±) ¹ :	NVT
bevestigingsmethode :	NVT
opmerkingen/bijzonderheden: Geperforeerde plafondtegel.

asbest:	Geen asbest	Conform analyse Laboratorium (PLM)
---------	-------------	------------------------------------

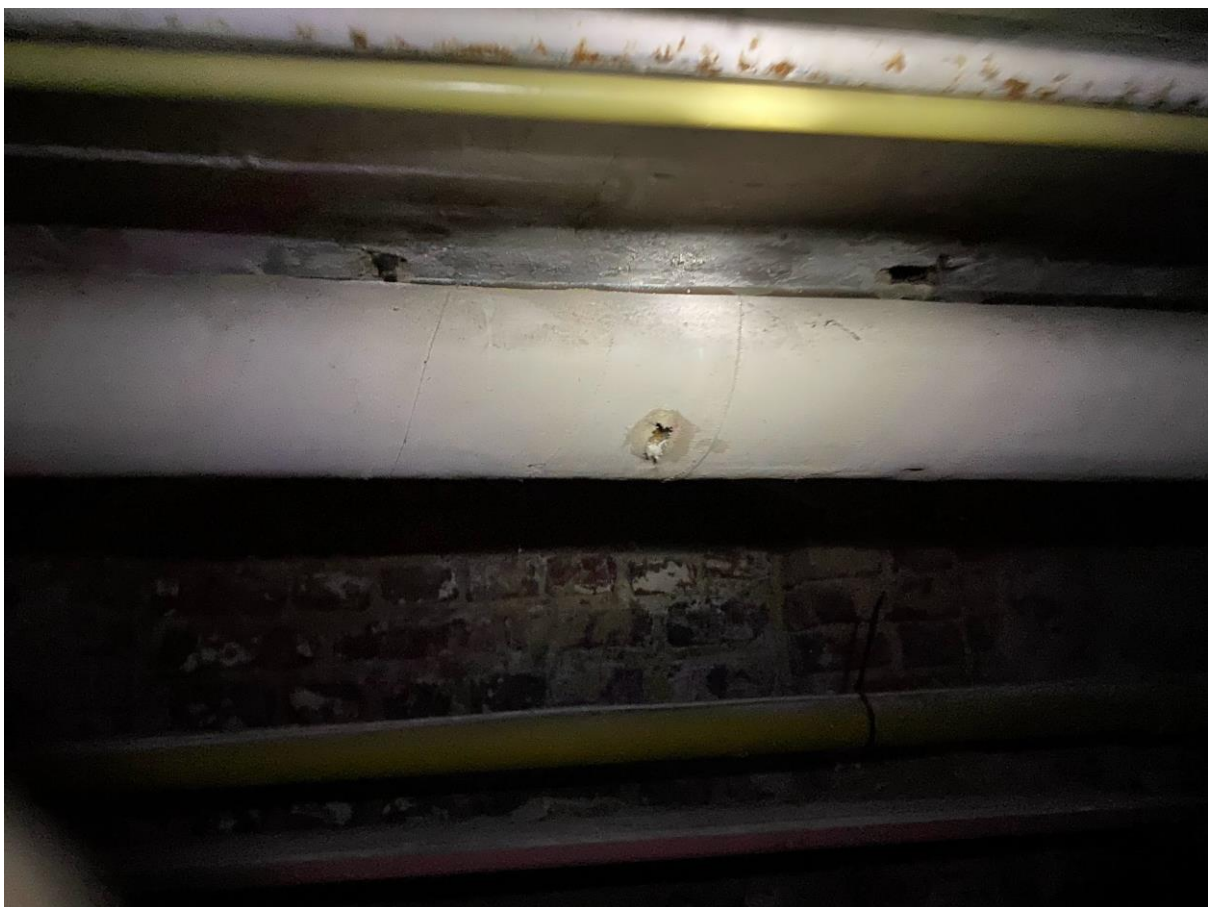
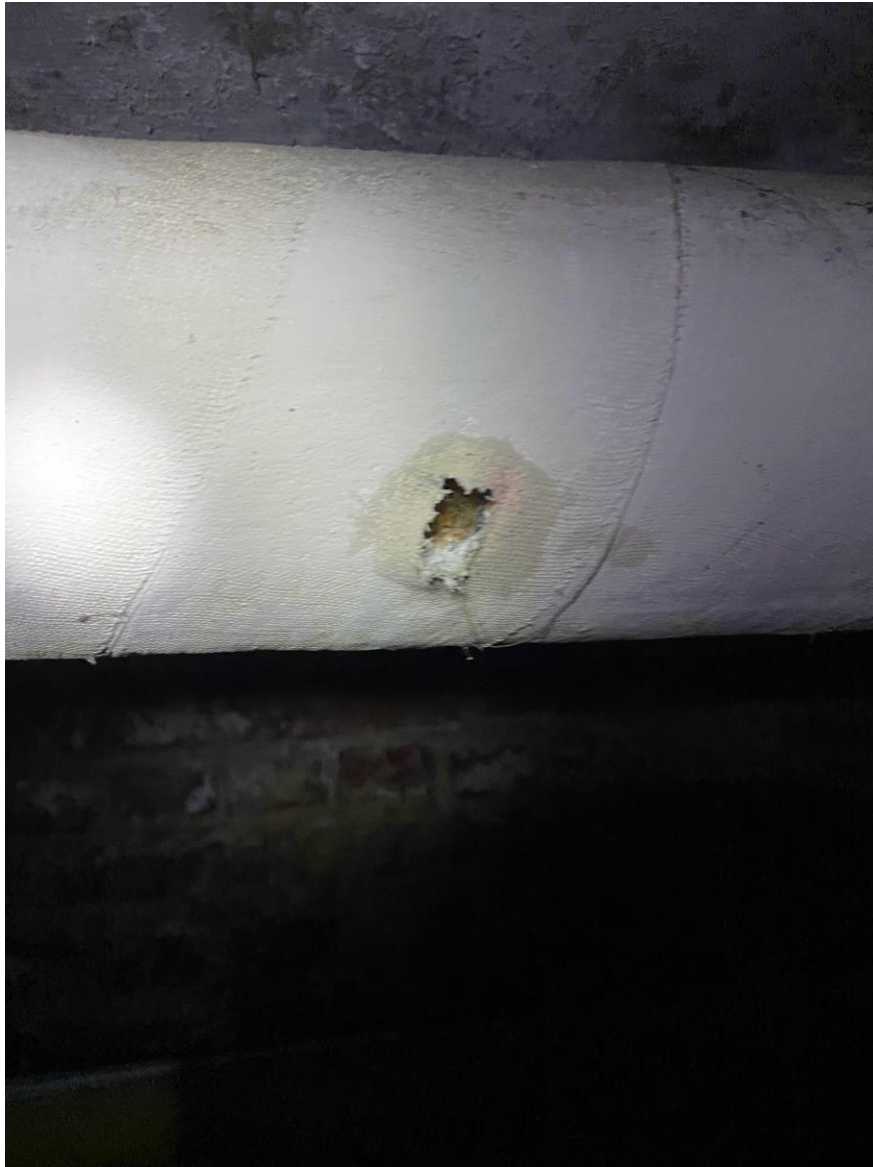
locatie :	Kelder: Ck.01
hoeveelheid (±) ¹ :	NVT
bevestigingsmethode :	NVT
opmerkingen/bijzonderheden: Buisisolatie

asbest:	Geen asbest	Conform analyse Laboratorium (PLM)
---------	-------------	------------------------------------

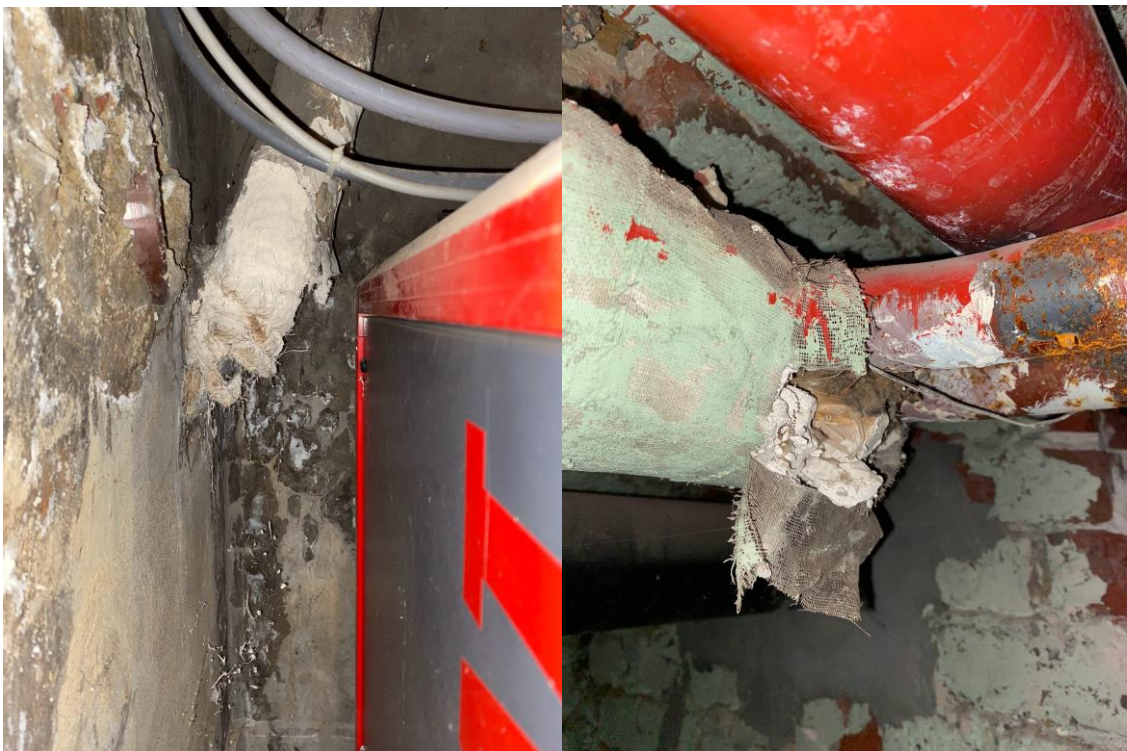
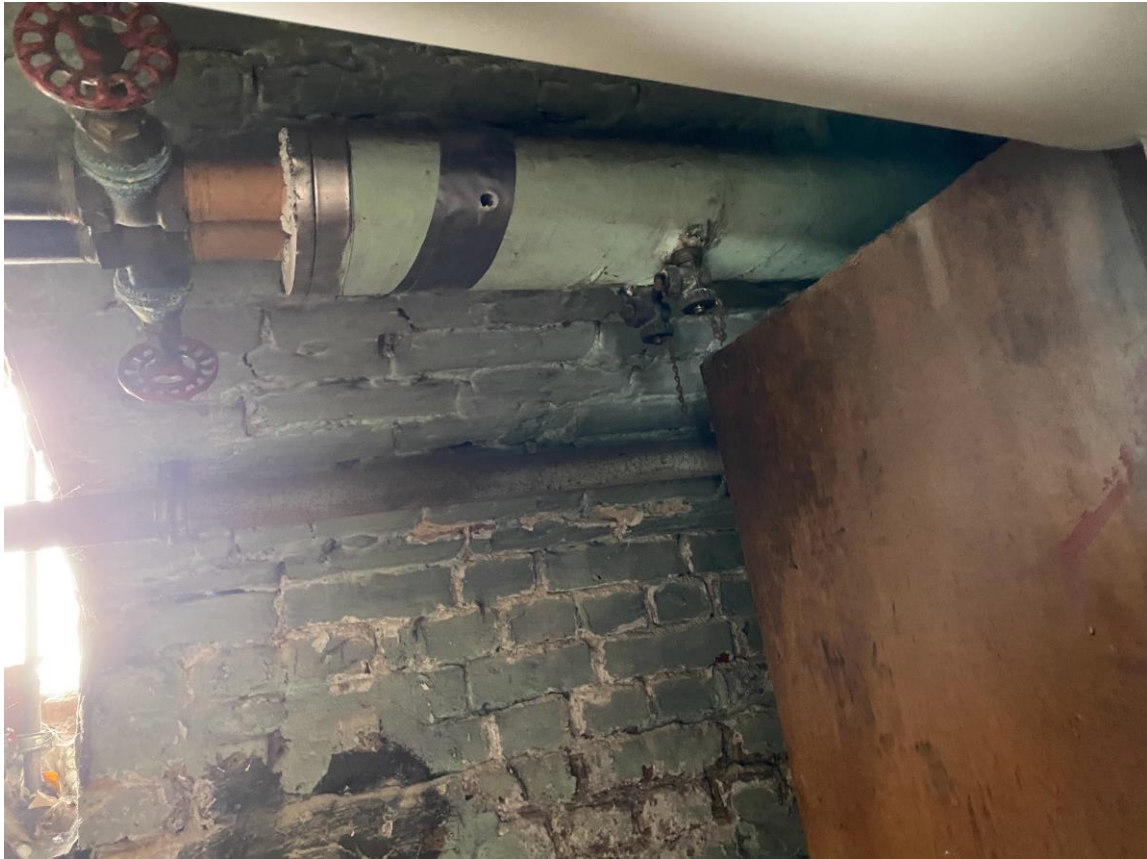
locatie :	Kelder: Dk.01, Dk.02 en Bk.01
hoeveelheid (±) ¹ :	NVT
bevestigingsmethode :	NVT
opmerkingen/bijzonderheden:	Buisisolatie

asbest:	Geen asbest	Conform analyse Laboratorium (PLM)
----------------	--------------------	---

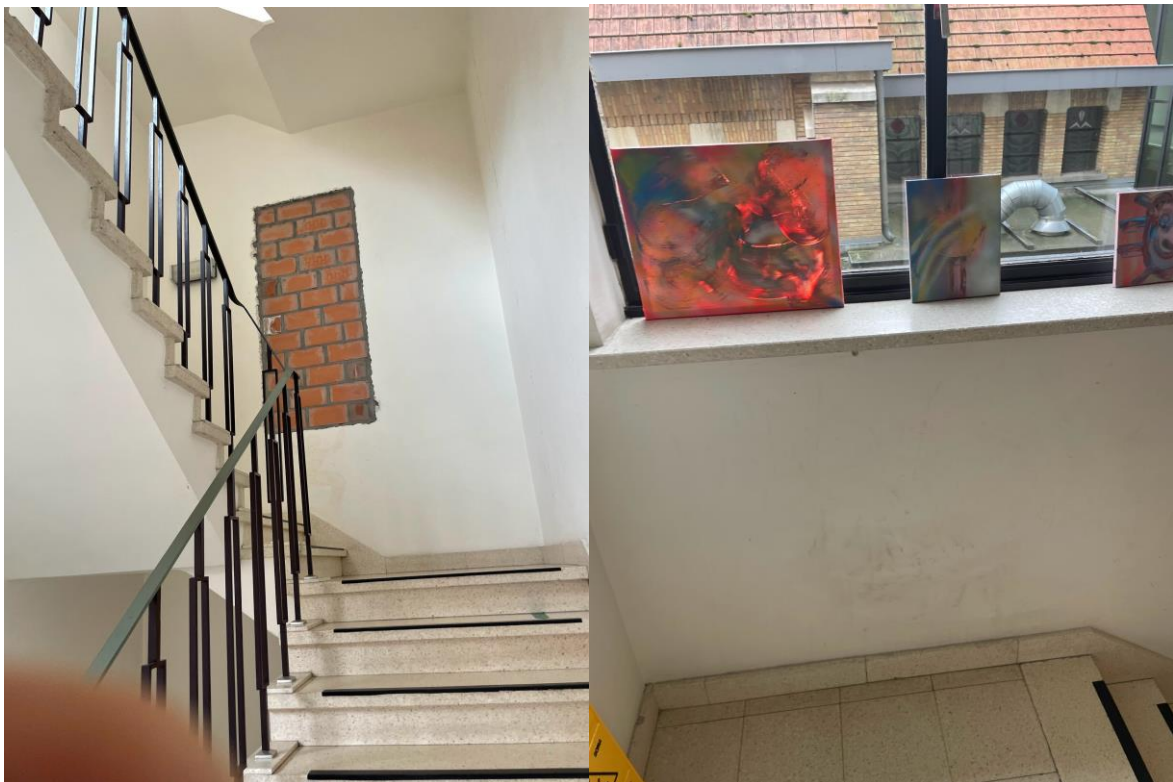
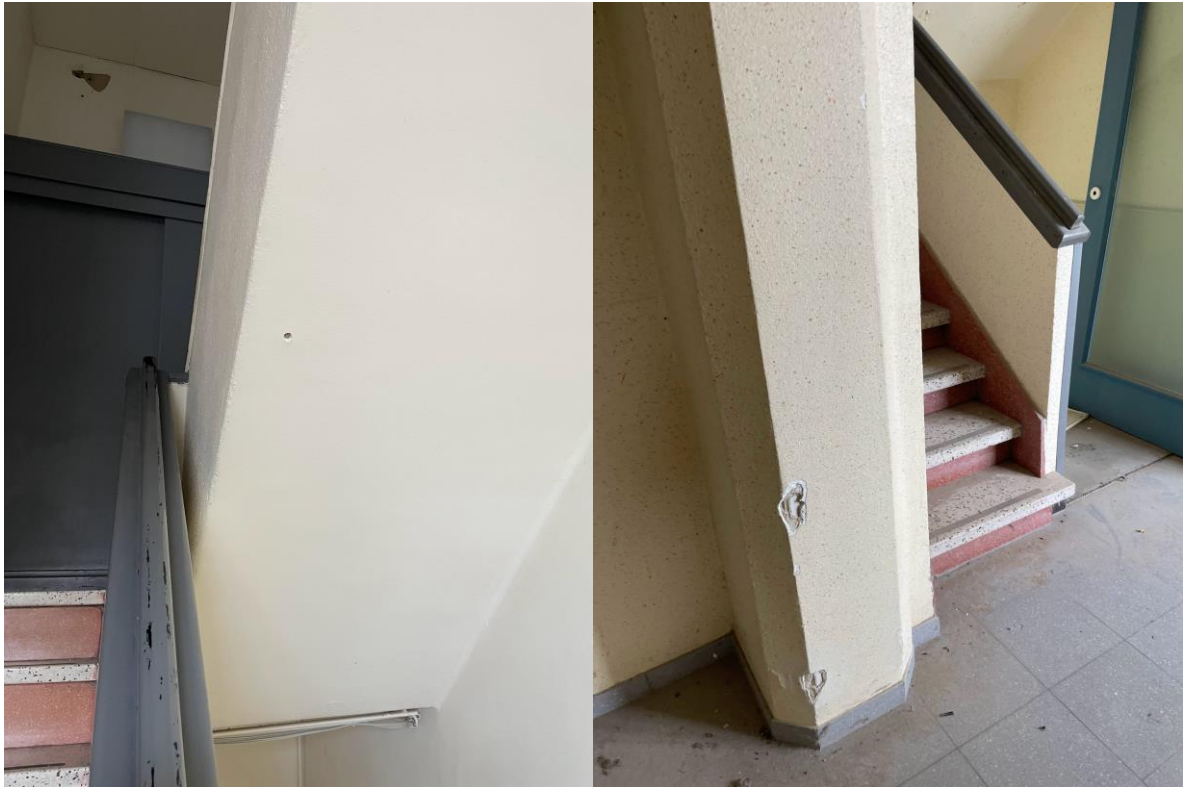
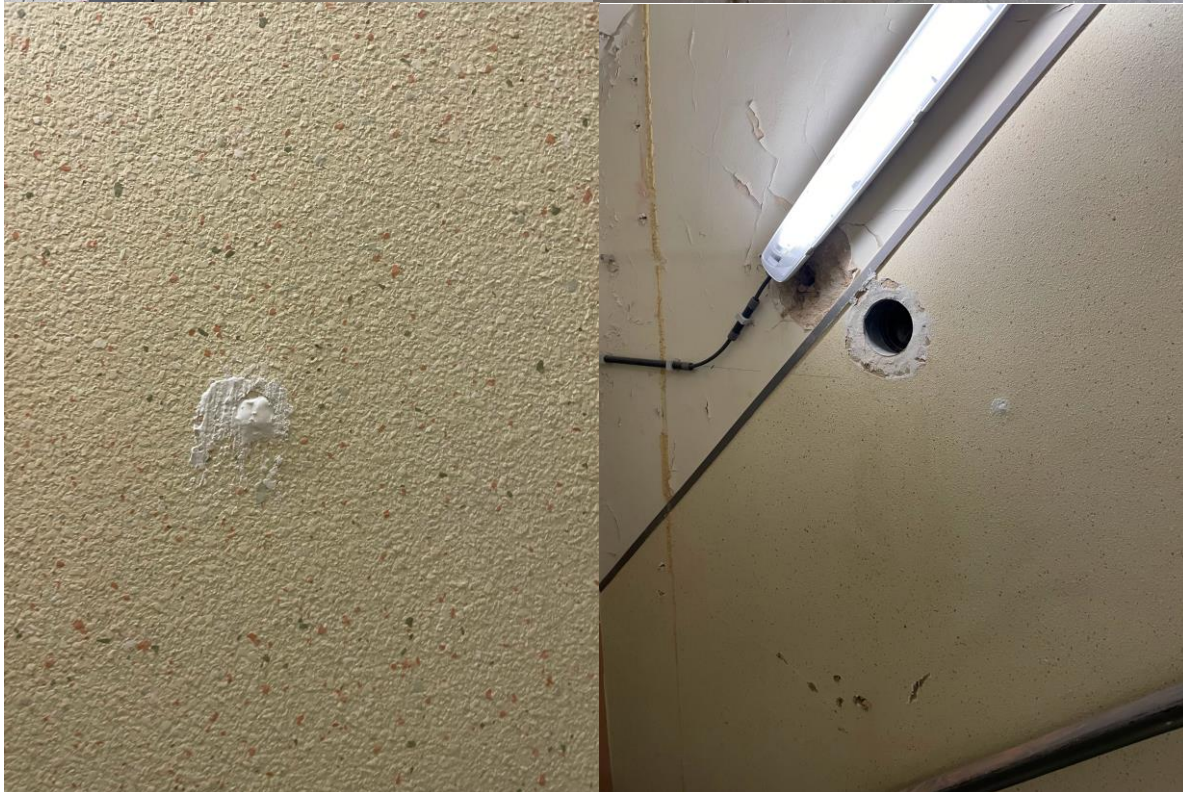
locatie :	trappenhal: E0.80, B0.80, B1.80, C2.30, C3.80, E3.80
hoeveelheid (±) ¹ :	NVT
bevestigingsmethode :	NVT
opmerkingen/bijzonderheden:	Pleisterwerken Trappenhal

asbest:	Geen asbest	Conform analyse Laboratorium (PLM)
---------	-------------	------------------------------------

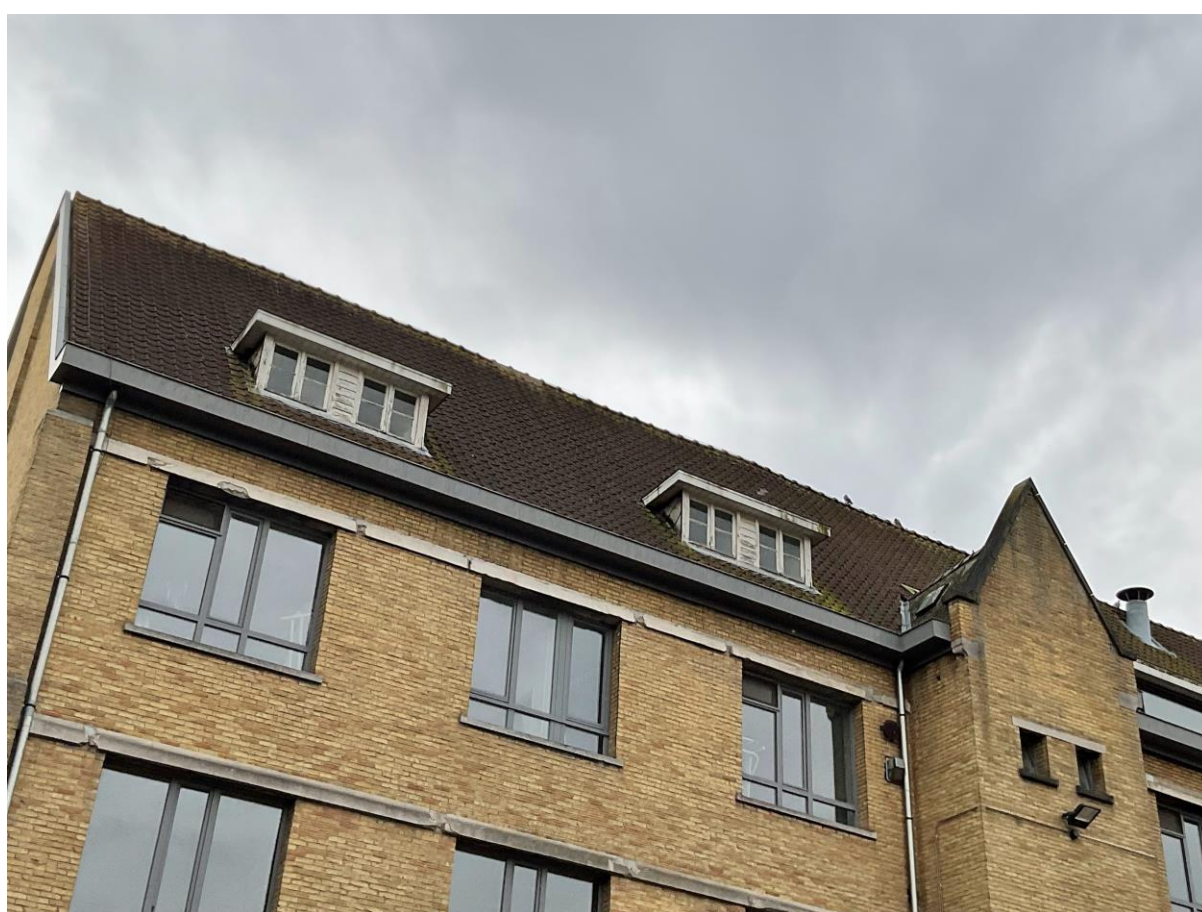
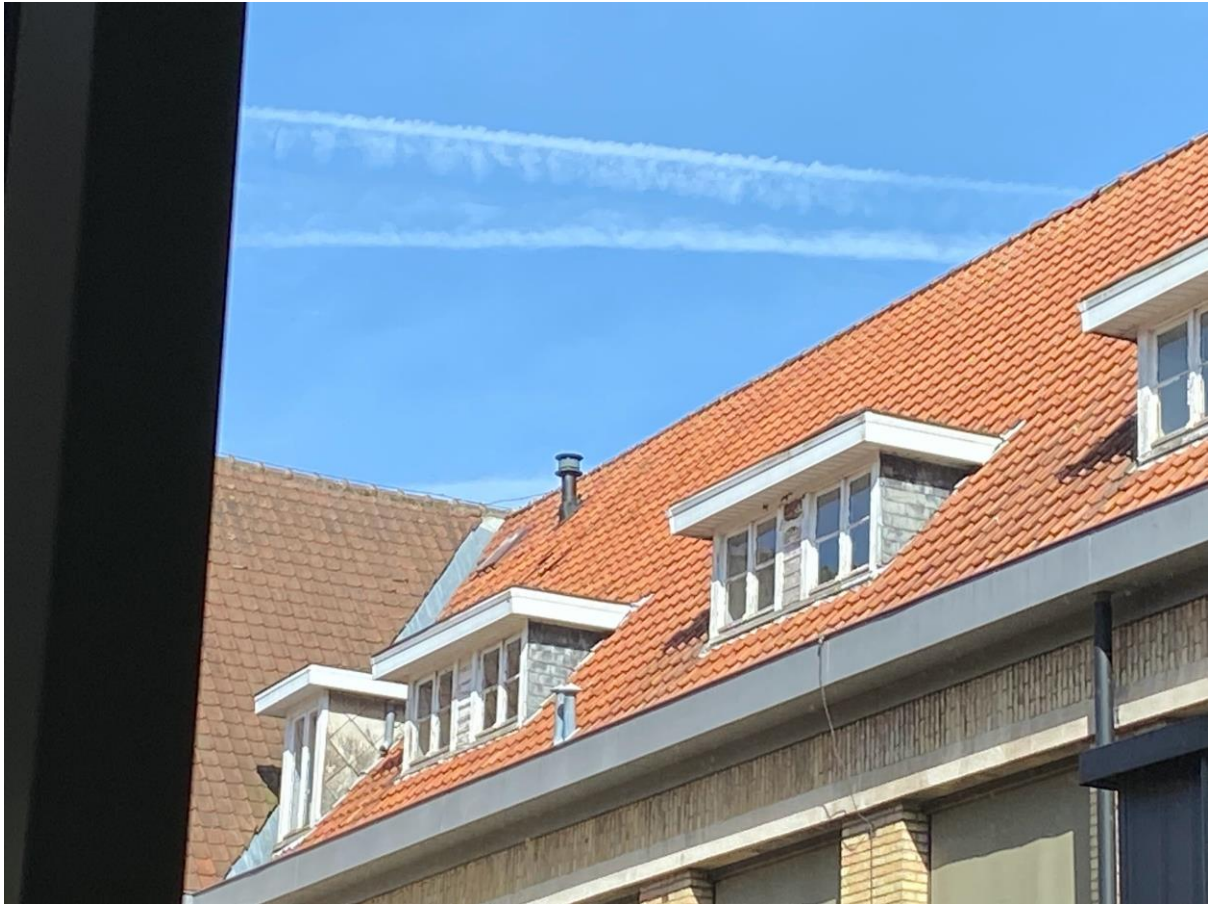
locatie :	Zijgevel dakkapellen
hoeveelheid (±) ¹ :	NVT
bevestigingsmethode :	NVT
opmerkingen/bijzonderheden: Gevelleien.

asbest:	Mogelijks asbesthoudend	Dakleien kunnen mogelijk asbesthoudend zijn maar zijn niet toegankelijk voor inspectie/staalname.
---------	-------------------------	---

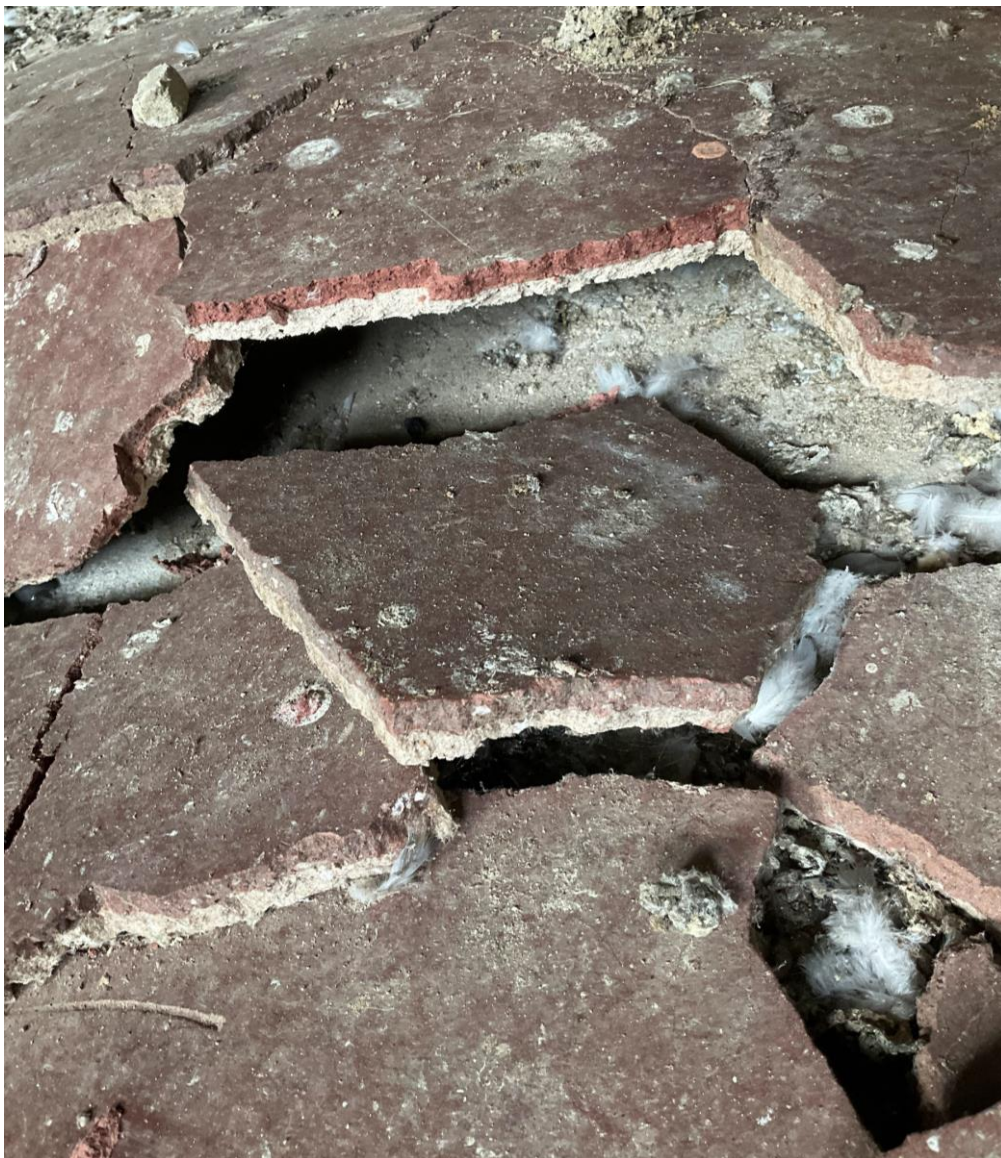
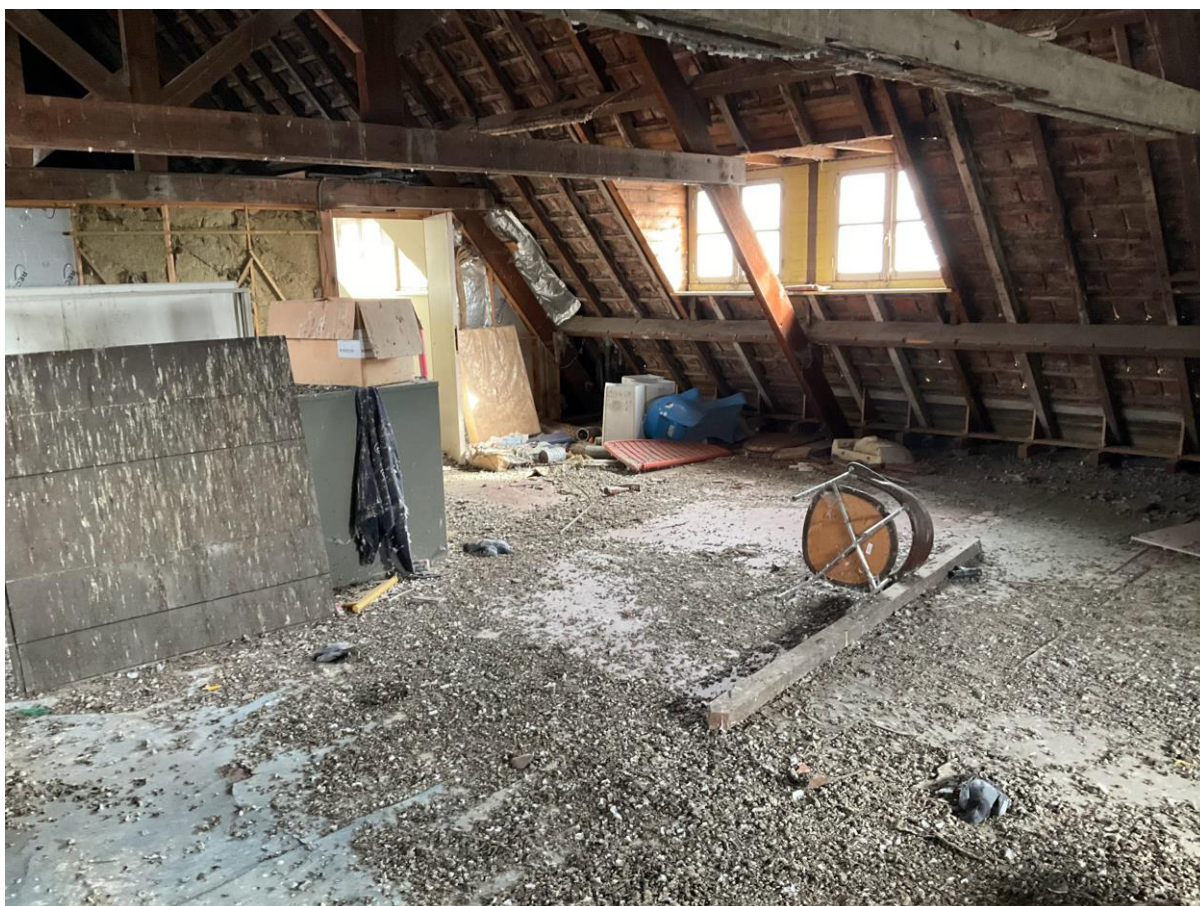
Bron 26: Vloerbekleding		monster-id/volnummer: 2321188-04
Locatie:	Derde verdieping: F3.30 (Rechtergedeelte)	
hoeveelheid (±):	100 m ²	
bevestigingsmethode	gecementeerd	
opmerkingen/bijzonderheden: Asbesthoudende vloerbedekking.

Beoordeling :			
toepassing	Cementsteen	bereikbaarheid	Goed
conditie	Beschadigd	blootstelling	Soms
aard	Niet Hechtgebonden	afscherming	geen
soort	Chrysotiel	totaal score	21

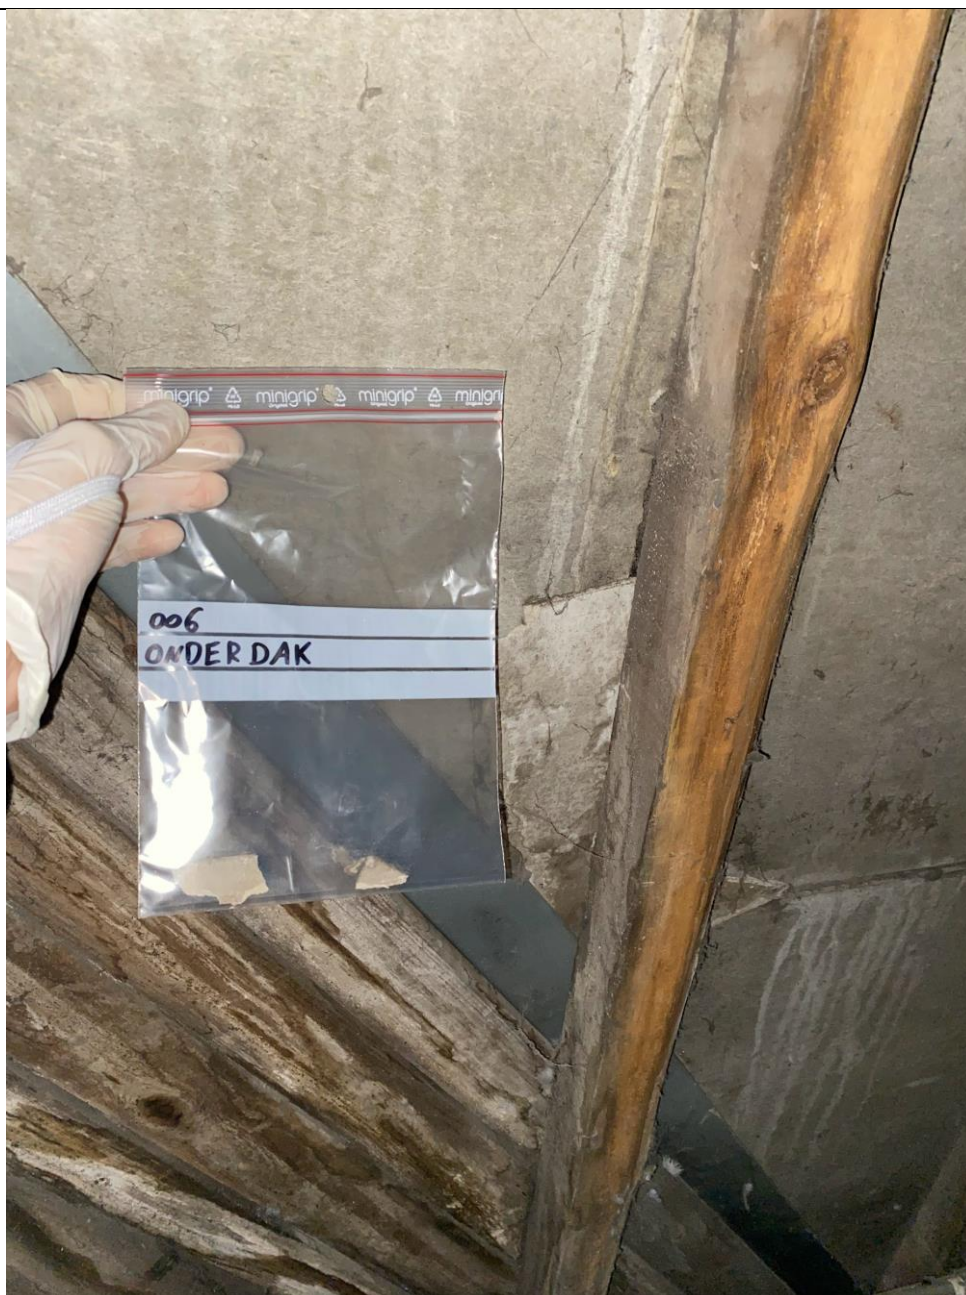
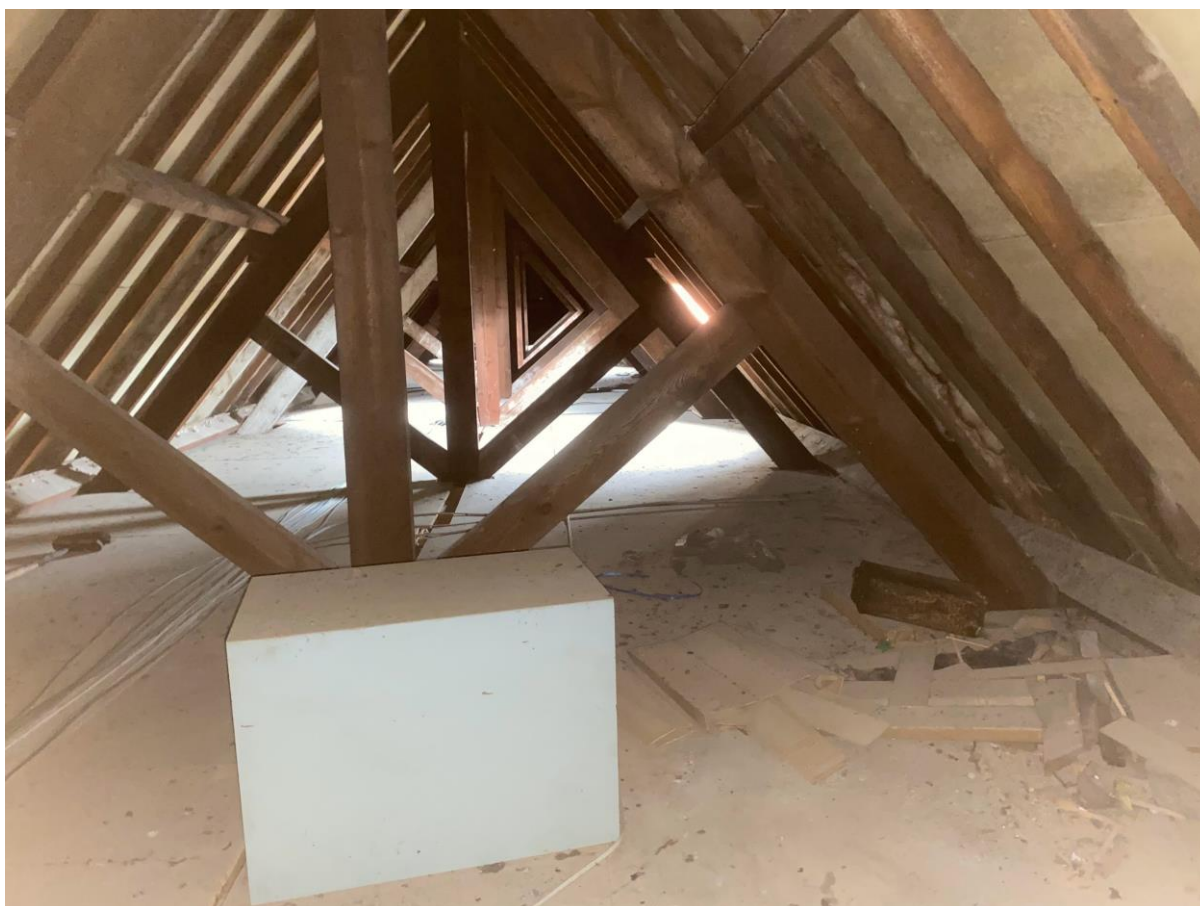
Locatie:	Dak Blok: E, D, C, B
hoeveelheid (±)¹:	1050m²
bevestigingsmethode	Geschroefd
opmerkingen/bijzonderheden: Cementvezel onderdakplaten.

Beoordeling :			
toepassing	Cementvezelplaat	bereikbaarheid	Slecht
conditie	Goed	blootstelling	Soms
aard	Hechtgebonden	afscherming	Geen
soort	Chrysotiel	totaal score	14

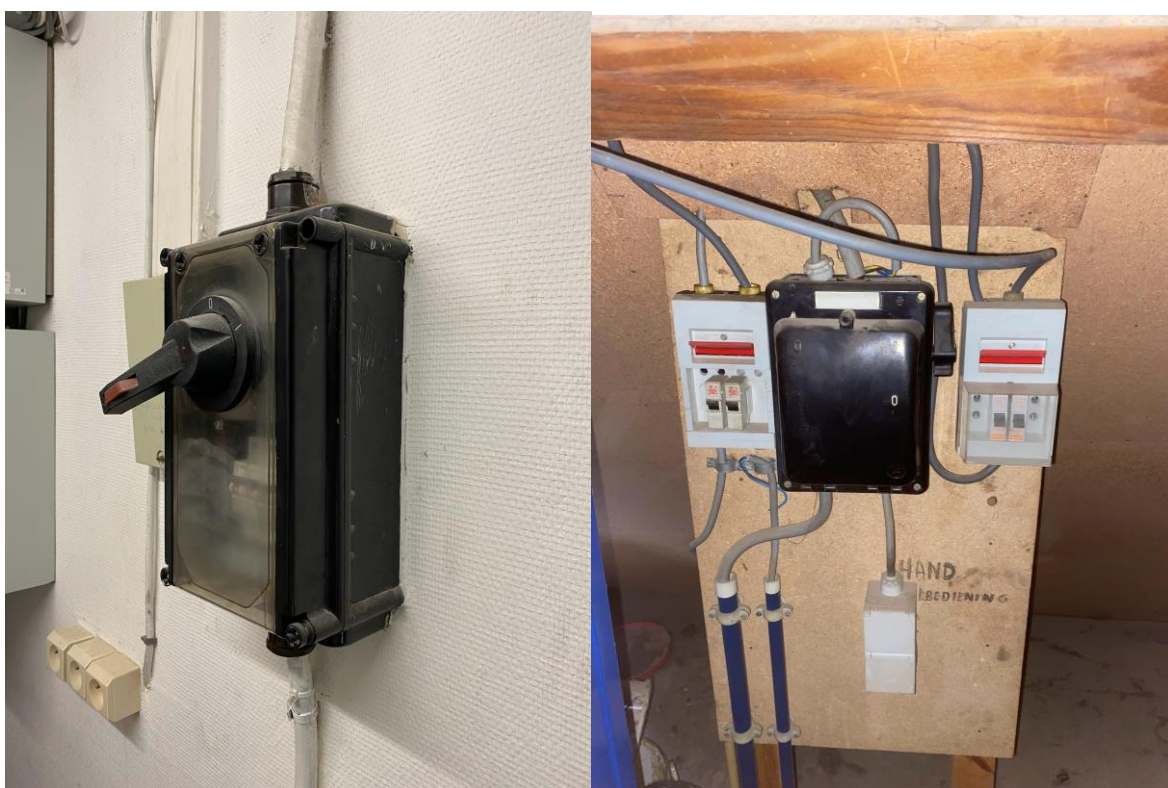
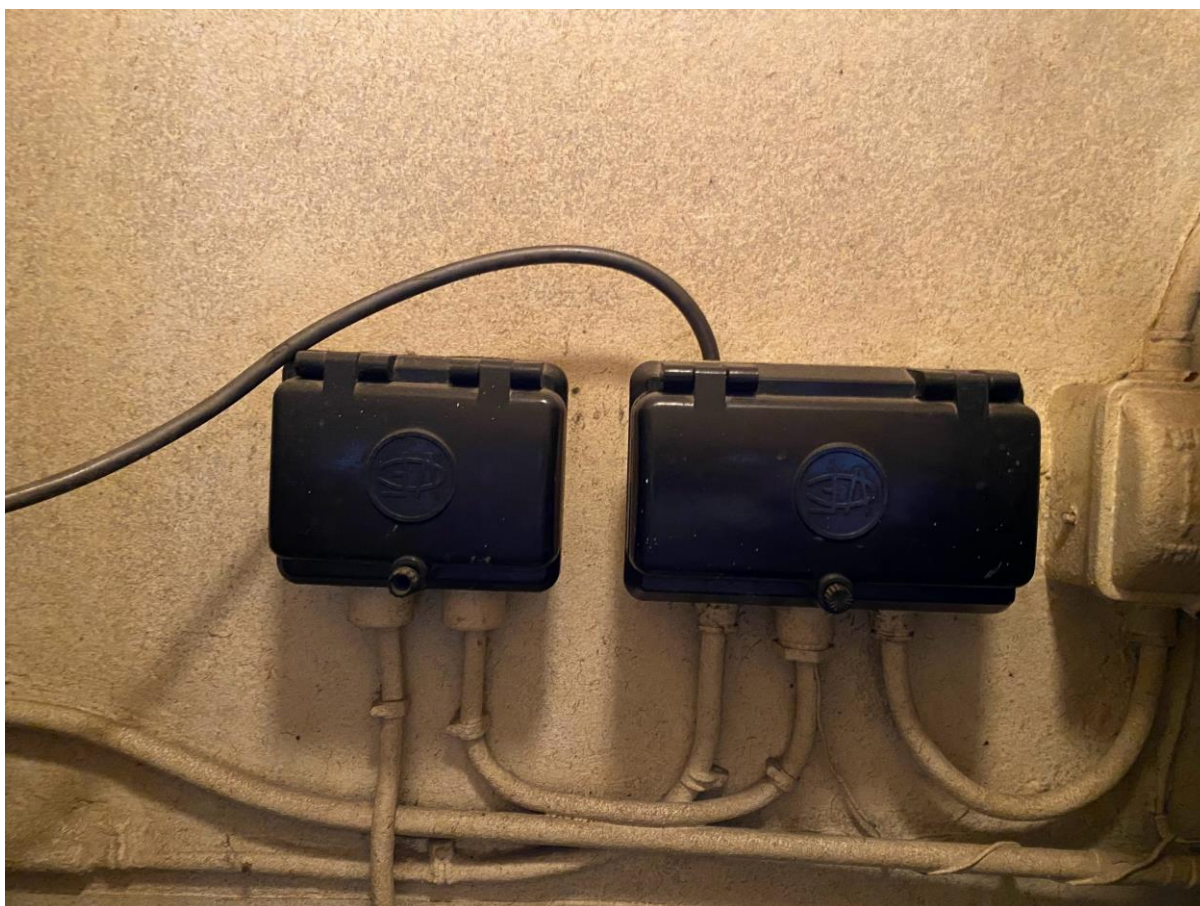
Locatie:	Derde verdieping en zolder
hoeveelheid (±)¹:	11
bevestigingsmethode	Geschroefd
opmerkingen/bijzonderheden: Bakeliet schakelaar en armaturen

Beoordeling :			
toepassing	Bakeliet	bereikbaarheid	Slecht
conditie	Goed	blootstelling	Soms
aard	Hechtgebonden	afscherming	Geen
soort	Chrysotiel	totaal score	14

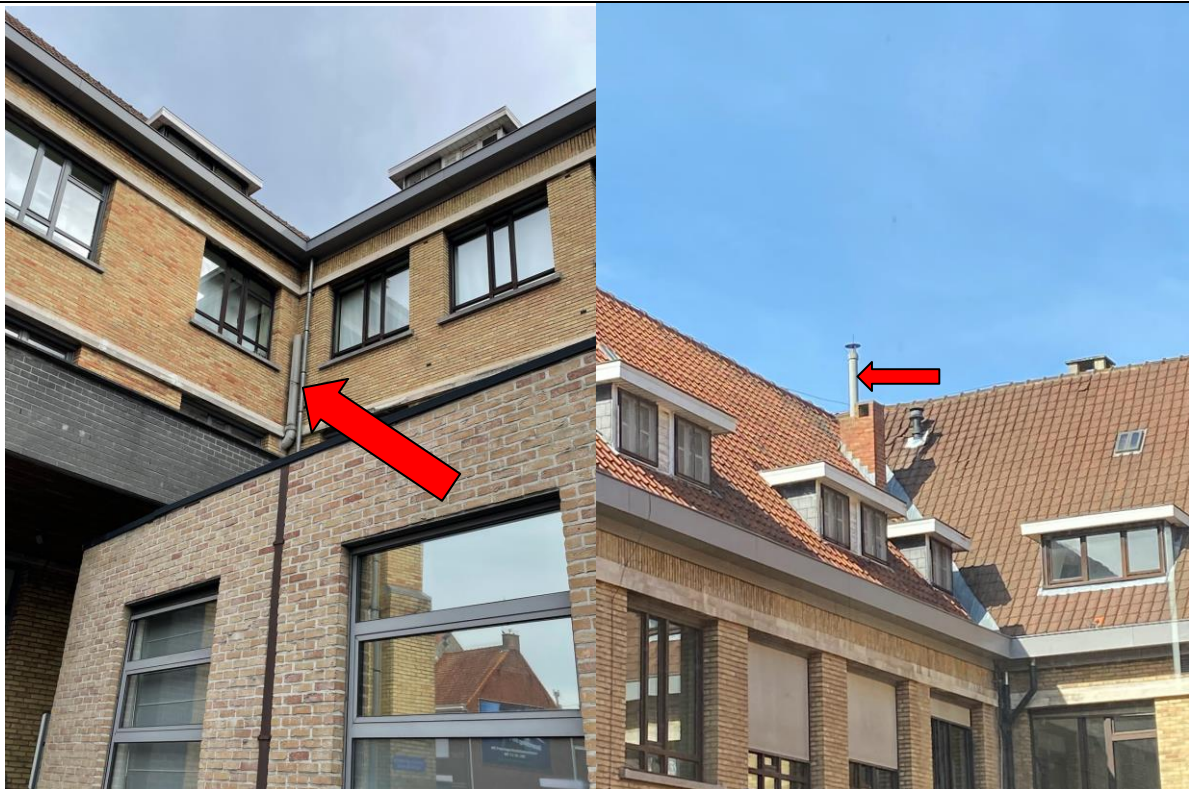
Locatie:	Dak
hoeveelheid (±):	2
bevestigingsmethode	Ingemetseld/ geschroefd
opmerkingen/bijzonderheden:	Cementvezel buis

Beoordeling :			
toepassing	Cementvezel buis	bereikbaarheid	Slecht
conditie	Goed	blootstelling	Geen
aard	Hechtgebonden	afscherming	Geen
soort	Chrysotiel	totaal score	14
