Asbestinventaris

in functie van : gebouw in gebruik (niet-destructief)

Dossier: Stad Roeselare
Projectnummer : 18: Welzijnshuis
Datum 16/03/2023

Project: 18: Welzijnshuis

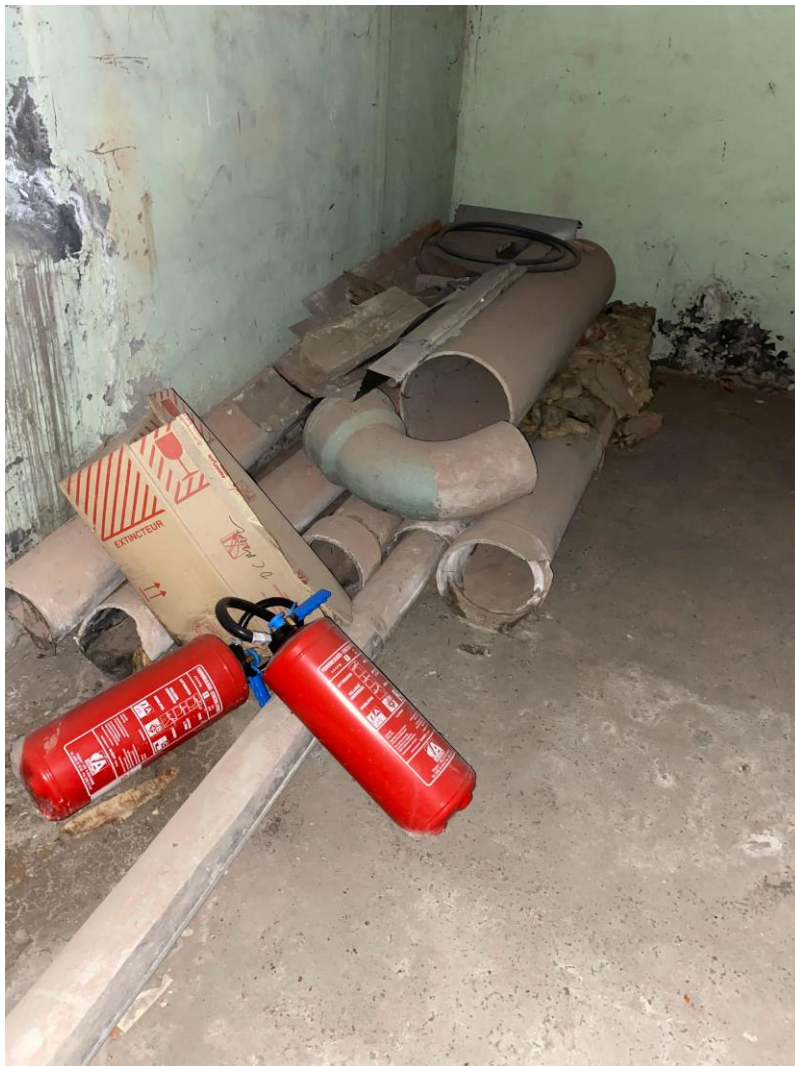
Locatie:	Kelder: Bk.01
hoeveelheid (±):	10
bevestigingsmethode	losliggend
opmerkingen/bijzonderheden:	
Cementvezel buis

Beoordeling :			
toepassing	Cementvezel buis	bereikbaarheid	Slecht
conditie	Beschadigd	blootstelling	Soms
aard	Hechtgebonden	afscherming	Geen
soort	Chrysotiel	totaal score	15
