Inspectierapport n° 4

Calamiteit: Brand

Bedrijfspan,
op het volgende adres:
Trakelweg 72, 8800 Roeselare.

Dossiernummer : D-5937 (Stad Roeselare)

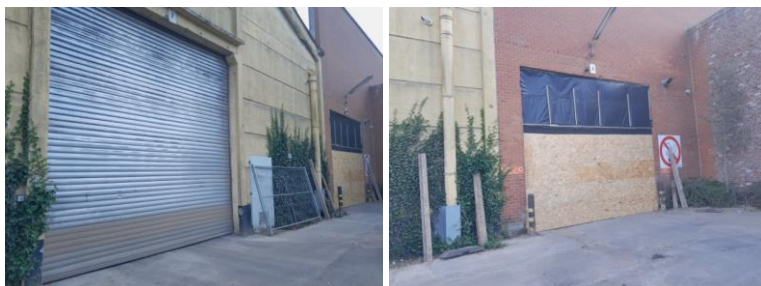
- Verplicht gebruik van PBM's bij betreding van perceel brandhaard (gelaatsmasker met P3-filter, stofdichte overall type 5/6, laarzen/overschoenen, handschoenen).
- **Afbakenen van de toegang tot perceel brandhaard (poort aan loodsen werd volledig afgesloten)**

De poort naar de loods werd volledig dichtgezet met houten platen en plasticfolie om het risico op verspreiding via de poort naar openbare weg te voorkomen.

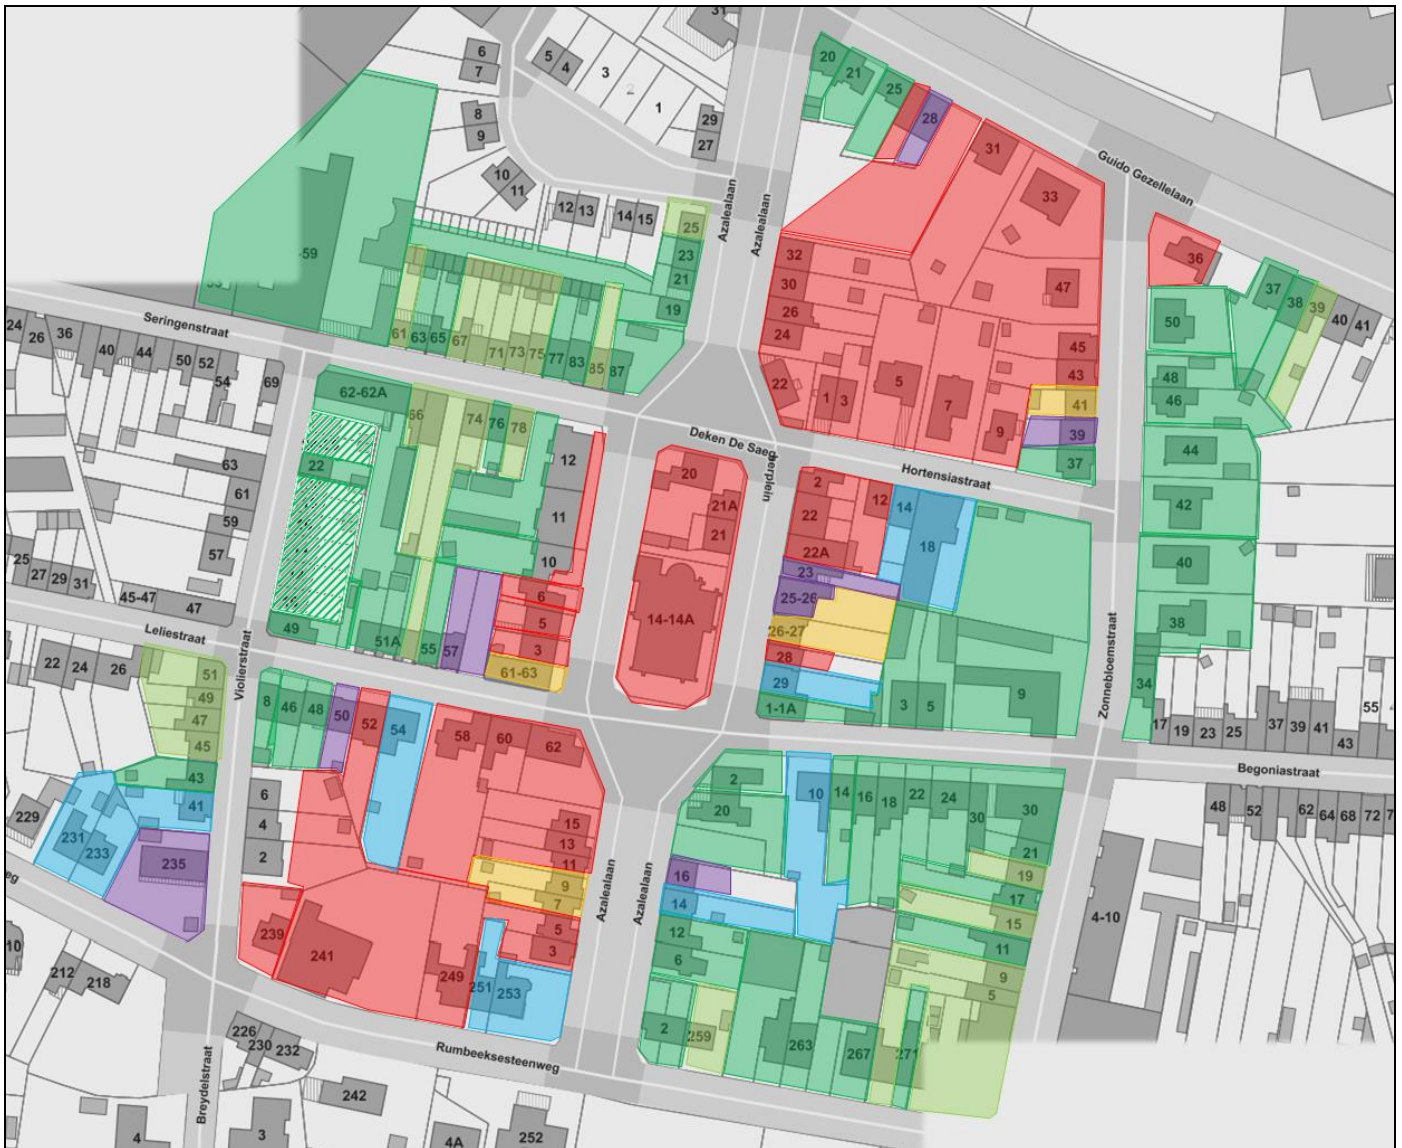
Bijlage 2a : Inspectie private percelen binnen perimeter (boven Rumbeeksestnwg)

Naar aanleiding van de eerste vaststellingen op vrijdag 29-07-2022 werd een eerste veiligheidsperimeter vastgelegd. Om een zo duidelijk mogelijk beeld te krijgen van de verspreiding van de private percelen werd een rondgang georganiseerd van elk privaat perceel binnen deze eerste veiligheidsperimeter.

Bewoners die op het moment van de eerste rondgangen (30 en 31-07-2022) niet aanwezig waren hebben een tweede bezoek gekregen.

Bij afwezigheid wordt de mogelijke vervuiling van het perceel gebeuren aan de hand van aannames in functie van de vaststellingen van omliggende/aanpalende percelen.

De bevindingen zijn weergegeven op bijgevoegde plannen (bijlage 2a)

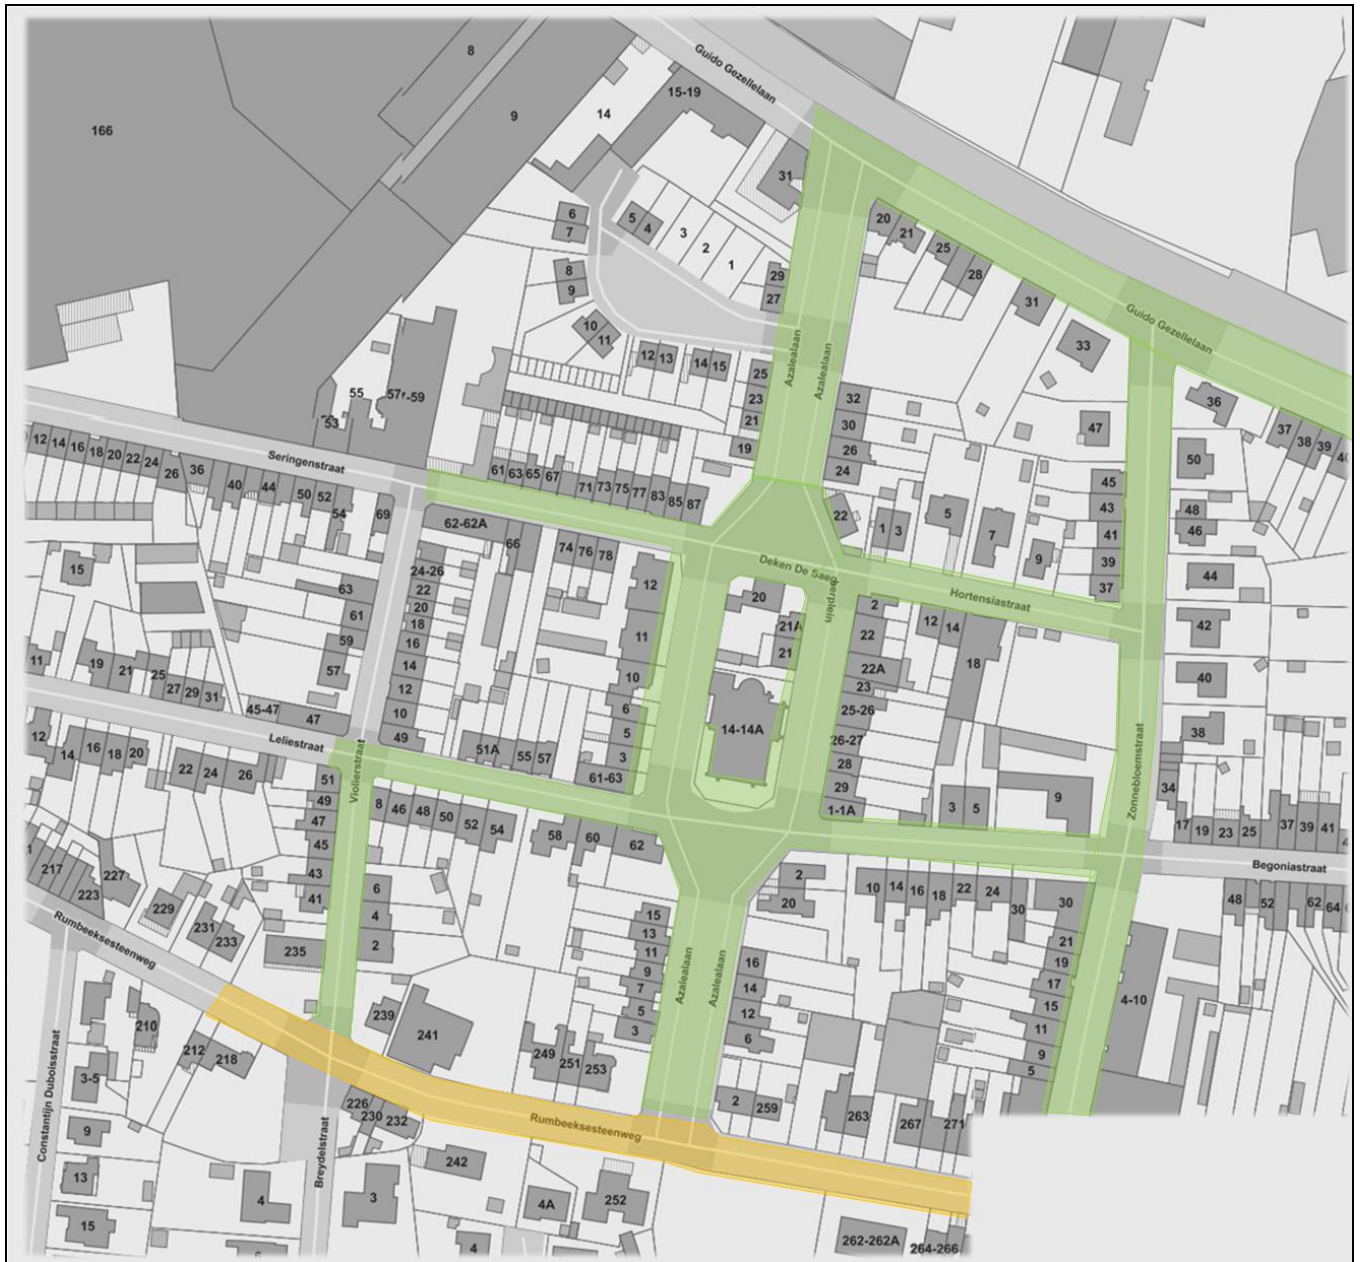
Bijlage 2b : Plan Sanering openbaar domein

Dit deel is (gedeeltelijk) gesaneerd. Hier werd nog geen visuele inspectie uitgevoerd en worden nog **niet officieel vrijgegeven**.

De betreffende delen zijn ingetekend in bijgevoegde plannen (bijlage 2b)

Gesaneerd openbaar domein dat visueel werd vrijgegeven

Openbaar domein in sanering dat visueel nog moet worden vrijgegeven
