Asbestinventaris

in functie van : gebouw in gebruik (niet-destructief)

Dossier: Stad Roeselare
Projectnummer : 18: Welzijnshuis
Datum 16/03/2023

Project: 18: Welzijnshuis

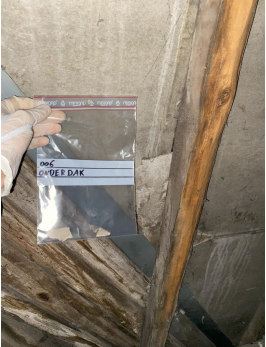
i d	bron foto	omschrijving	locatie	risico score	opmerkingen
44	 	Cementsteen	44	21	Aan te raden dit zo vlug mogelijk te laten verwijderen.
59

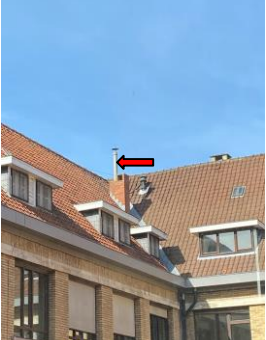
Cementvezel buizen	64, 65	14	<ul style="list-style-type: none"> • Opmaken en implementeren van beheersplan. • Periodieke controle (minimum jaarlijks) op de toestand van het materiaal en risicobeoordeling. • Asbestetikettering aanbrengen.

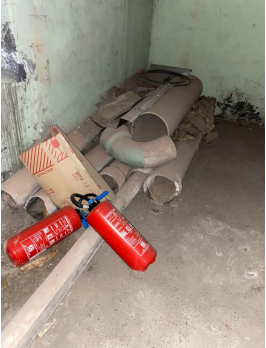
Cementvezel buizen	6	15	<ul style="list-style-type: none"> • Opmaken en implementeren van beheersplan. • Periodieke controle (minimum jaarlijks) op de toestand van het materiaal en risicobeoordeling. • Asbestetikettering aanbrengen.
5, 49, 57, 63

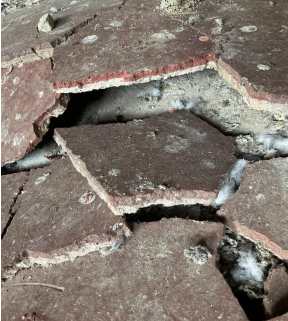
Staalname cementvloer	44

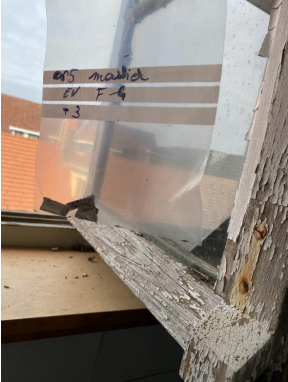
Staalname mastiek	45

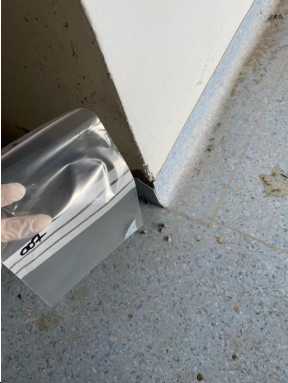
Staalname vinyl 3	46

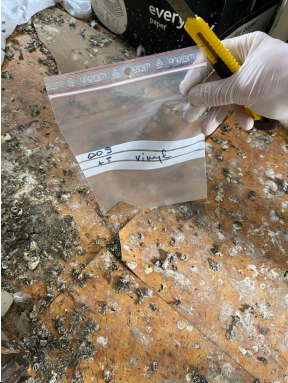
Staalname vinyl 4	47

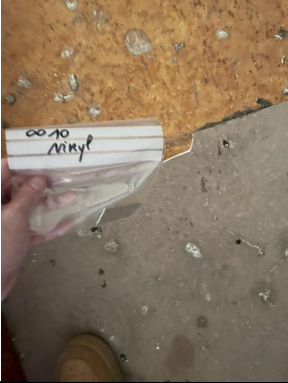
Staalname vinyl 5	48

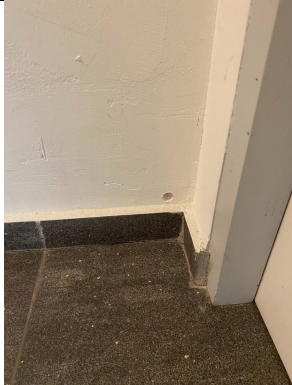
ID	Bron Foto	Omschrijving	Locatie	Plan
52

Staalname pleister 1	52

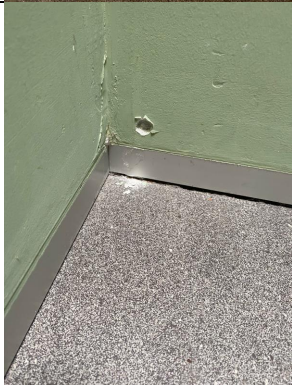
Staalname pleister 2	53

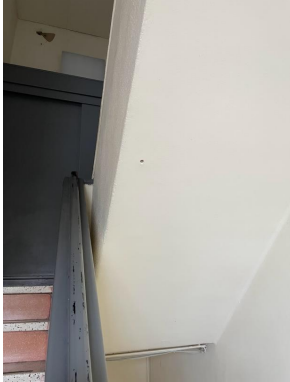
Staalname pleister trappenhof 1	56

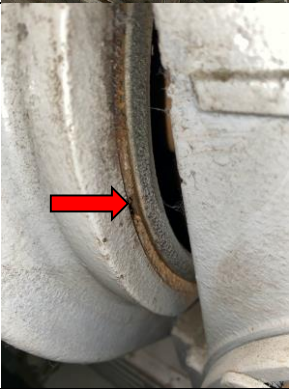
Staalname remschoen lift	60

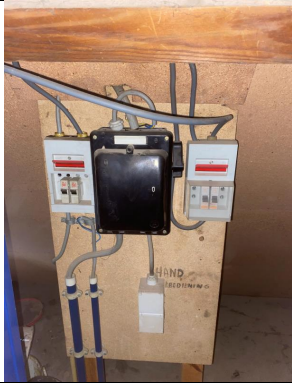
ID	Bron Foto	Omschrijving	Locatie	Plan
63

4x Bakeliet	63	ⓑ
64

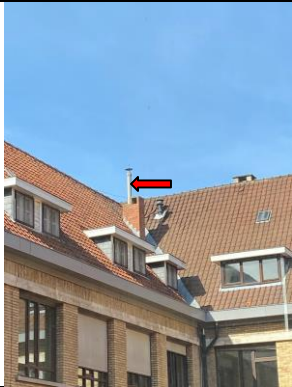
Cementvezel Buis	64	↓ 1
65

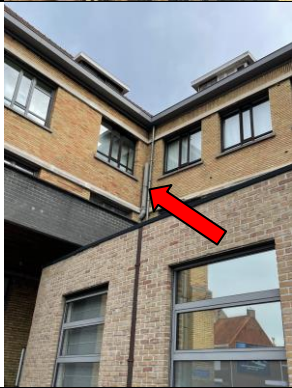
Cementvezel Buis	65	↓ 2
66
